UNIVERSIDAD NACIONAL AGRARIA

Trabajo de Pasantía

Evaluación de láminas de riego con pivote frontal
en el cultivo de caña de azúcar (*Saccharum
officinarum*) en SER San Antonio 2015-2016

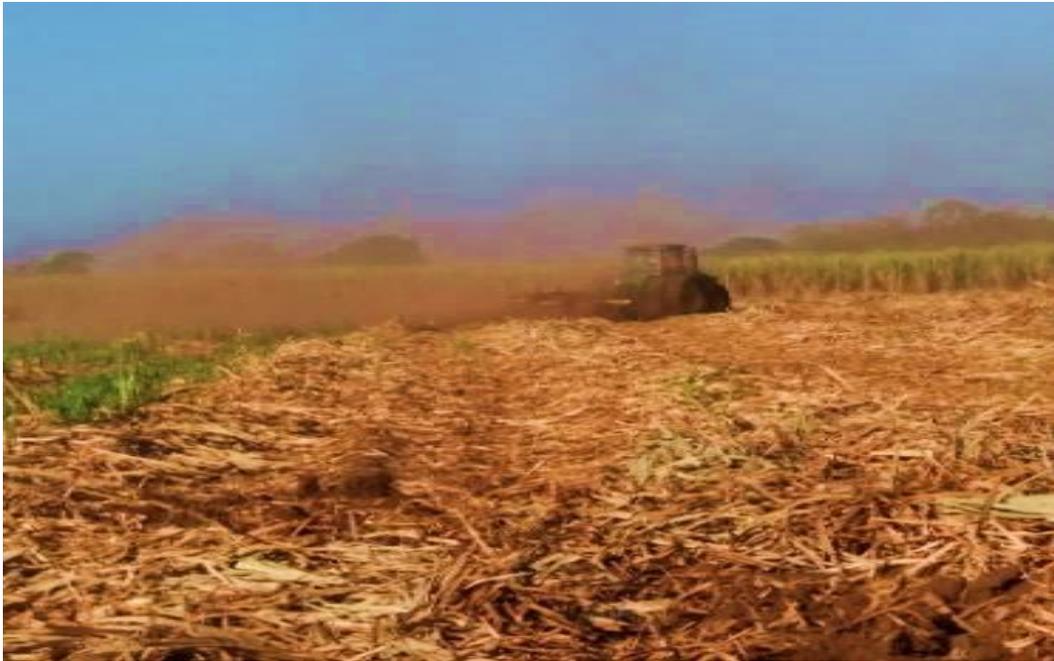
El ángulo de trabajo fue de 45° con respecto al pase de ROME, el subsolador constaba de 5 cinceles curvos de 28 pulgadas de longitud y la velocidad de trabajo fue de 6 km h⁻¹ porque se encontraba compacto.

Figura 1. ROME (descepado 1er pase), Ingenio San Antonio, marzo 2016.

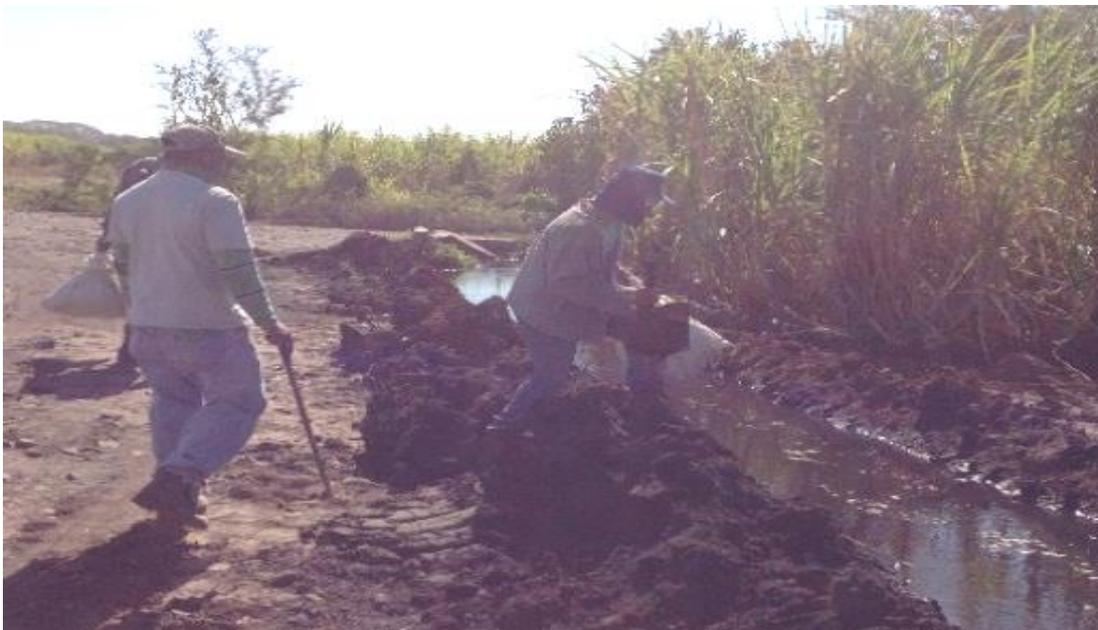
En los experimentos de vivas (código del lote 11050) se aplicó el riego por gravedad donde la presa (San Ramón, ubicada en el Ingenio San Antonio) abastecía un seccionado de tierra, creado por un tractor pasadisero, donde el agua circula por gravedad hasta llegar a los experimentos filtrándose entre los surcos. La labor se realizaba con operarios que con pala abren el paso del agua.

Figura 3. Riego por gravedad, Ingenio San Antonio, febrero 2016.

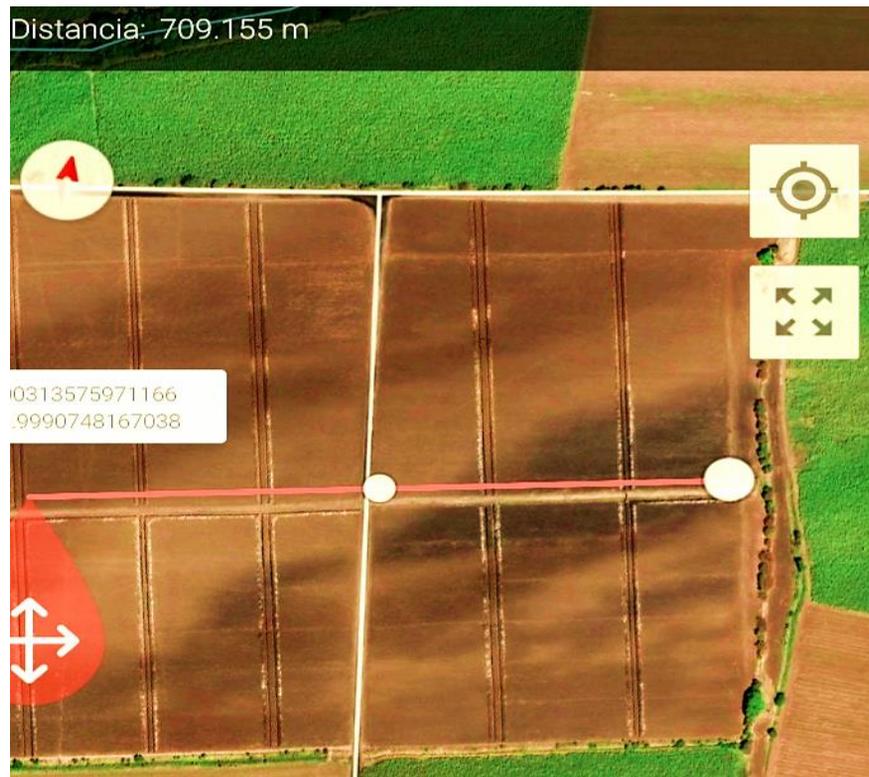
La superficie total es de 29 manzanas con una distancia de 709 metros lo que recorre el pivote en el lote Nipororo y con un ancho del lateral de 270 metros de las cuales son abastecidas por una bomba cuya potencia es de (850 galones/minuto).

Figura 7. Ubicación por QFields del lote Nipororo - código 65018, Ingenio San Antonio, marzo 2016.

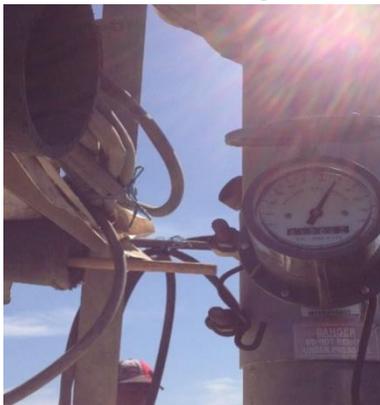
Caudalímetro 800 gal min⁻¹

- Presión del sistema.
- Dirección de la marcha (atrás o adelante).
- Funcionamiento en húmedo.
- Funcionamiento en seco.
- Velocidad del sistema (%).
- Tiempo de funcionamiento.
- Caudal.
- Velocidad actual del viento (con sensor de viento).
- Acumulación de aguas lluvias (con sensor de lluvia).

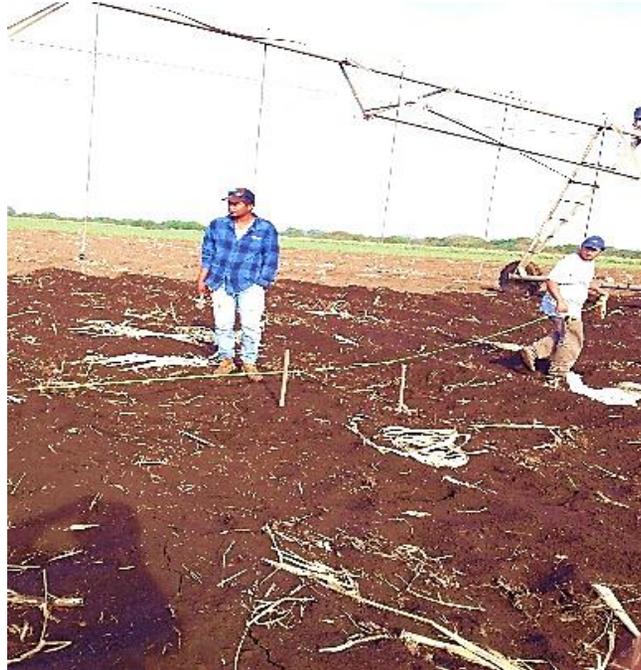
- Tomamos la distancia de cada tramo divididas entre 2 para proporcionar que las estaciones queden en posición central a los tramos del pivote.

Figura 8. Estaciones para la toma de humedad en surco y calle, Ingenio San Antonio, marzo 2016.

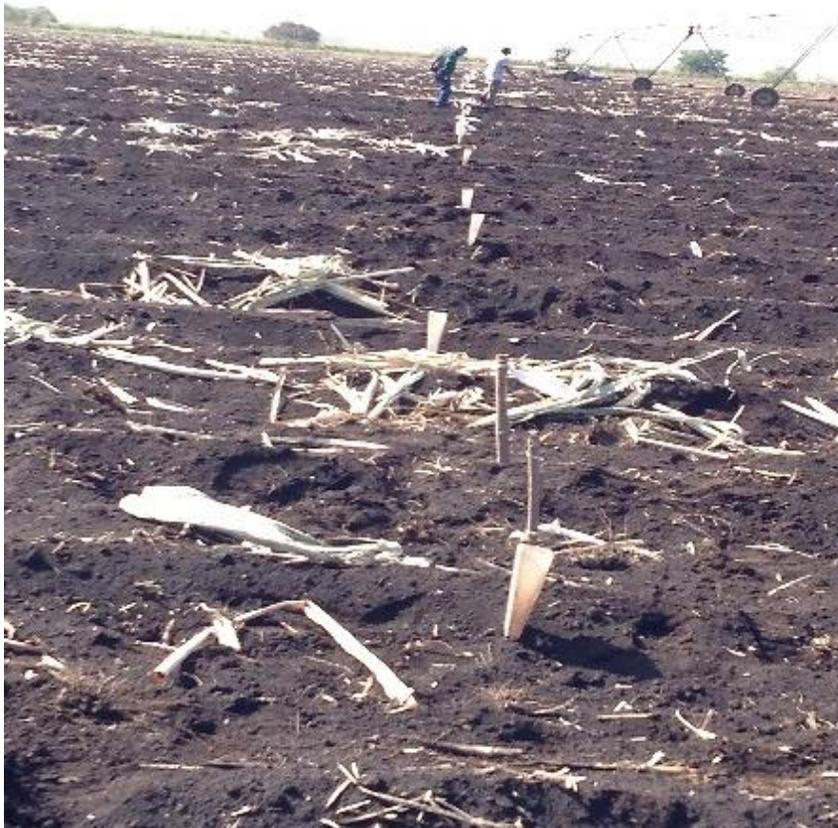
Figura 9. Ubicación de Pluviómetros y estaciones de humedad, Ingenio San Antonio, marzo 2016.

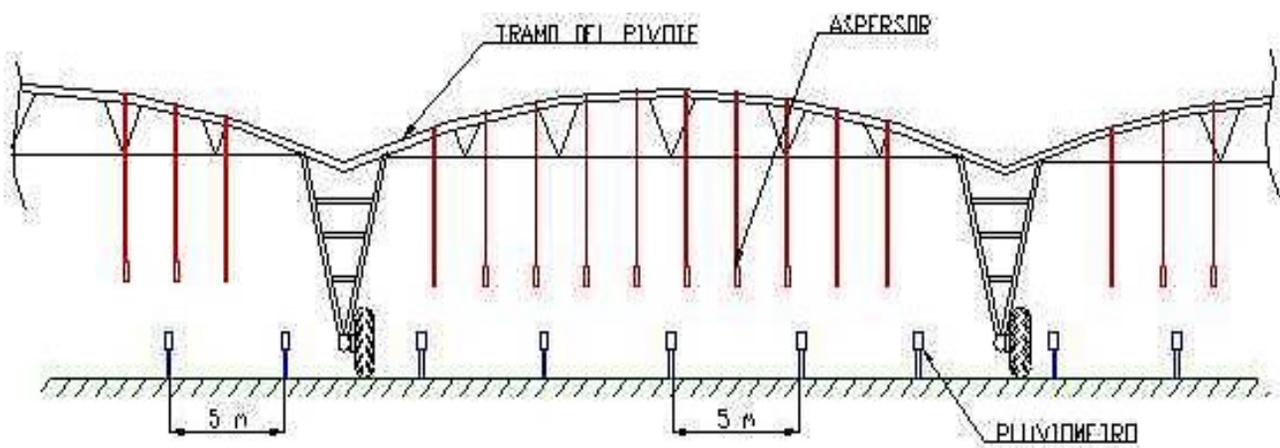
El pivote Nipororo (65018), es una estructura de acero galvanizado o aluminio, armada sobre 6 torres de metal, cada torre se mueve sobre dos ruedas (gomas) propulsadas por motores eléctricos, los cuales se abastecen de energía producida por un generador que se ubica a un extremo del pivote, mediante una tubería metálica transporta el agua hacia el cultivo (caña de azúcar, *Saccharum officinarum*) a lo largo de la tubería cuelgan bajantes cuyos aspersores están ubicados a distancias variables del suelo (como mínimo 60 cm de altura y máximo 93 cm de altura); cada tramo va

Figura 10. Dibujo del Pivote frontal, Ingenio San Antonio, abril 2016.

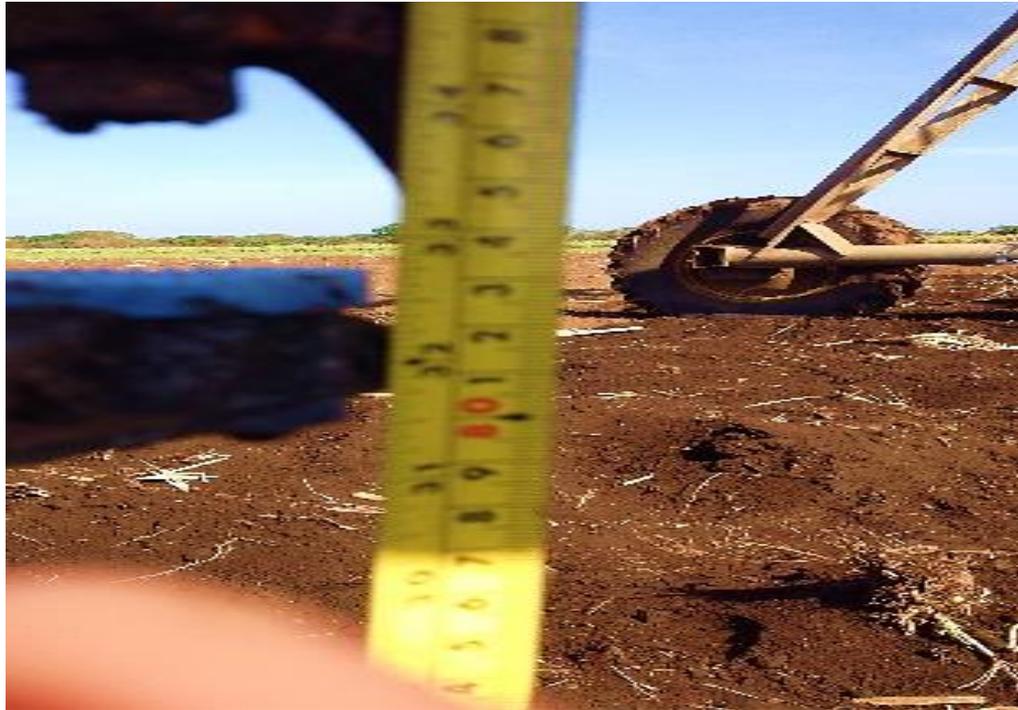
Luego de realizar la instalación de los pluviómetros se tomó la altura de los bajantes del suelo a los difusores o boquillas, lo cual varía por las ondulaciones del terreno y el diámetro de boquilla o difusor de cada bajante es de 16.

Figura 11. Altura de los bajantes hasta sus difusores, Ingenio San Antonio, marzo 2016.

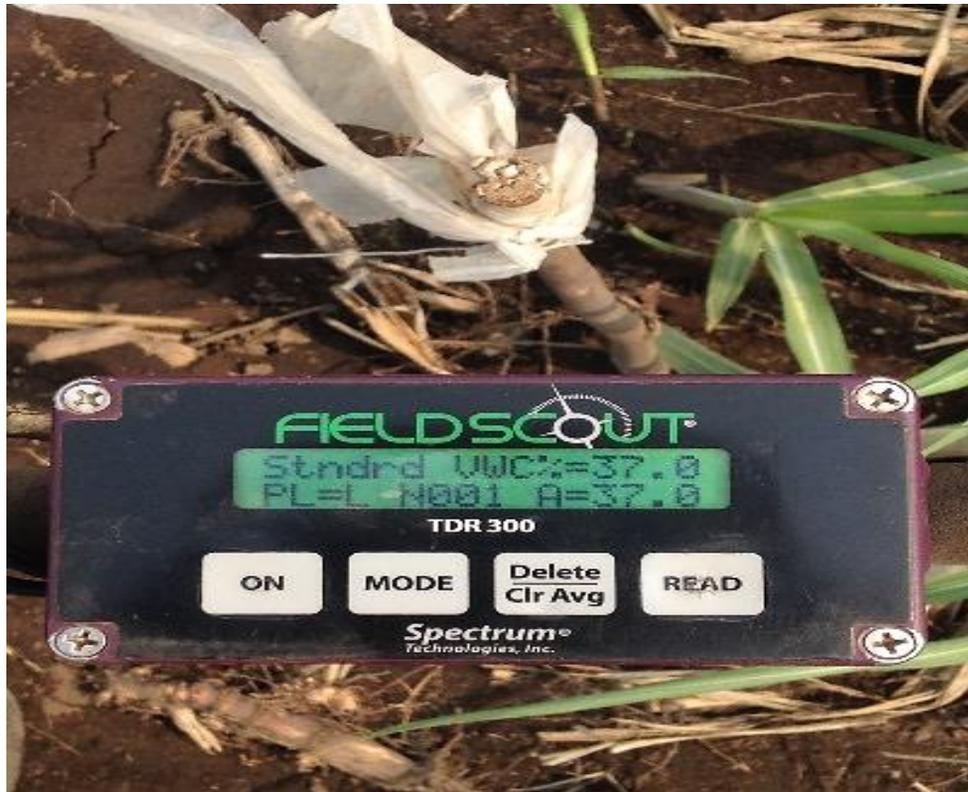
El sensor o medidor de humedad del suelo FIELDSCOUT TDR 300 es un instrumento electromagnético práctico a la hora de evaluar la efectividad del riego. Permite tomar mediciones del contenido volumétrico de agua a diferentes profundidades (3.8, 7.5, 12 o 20 cm) gracias a sus probas o puyas (**Anexo 6**) de diferente longitud pudiendo así medir la humedad real que está en contacto con las raíces del cultivo.

Figura 12. Lectura con TDR300, Ingenio San Antonio, abril 2016.

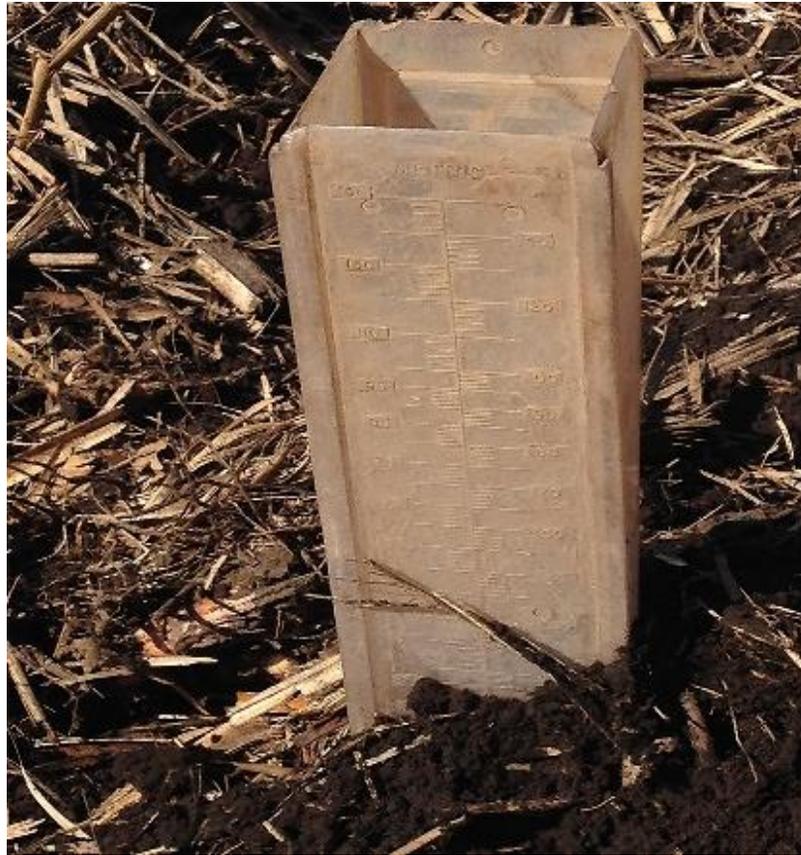
Los datos de lluvia asperjada por el pivote fueron extraídos de los pluviómetros que están graduados con la unidad de medida (pulgadas), estos datos fueron anotados en el formato de pluviometría, donde contiene el número de bajantes por tramo, pluviómetros por tramo y la lectura de irrigación. De igual manera los datos de humedad están contenidos en otro formato para luego introducirlos en una tabla Excel y ser promediados.

Figura 15. Lectura de Pluviómetro, Ingenio San Antonio, marzo 2016.

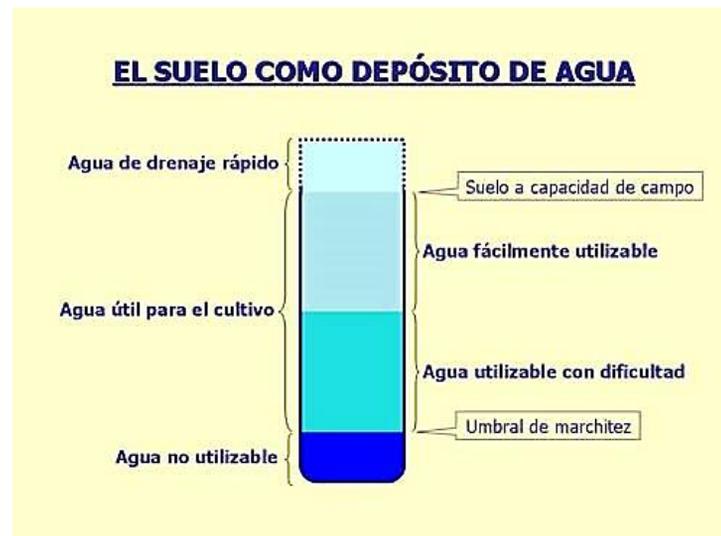
Figura 16. Esquema de Distribución de Agua a medida que disminuye la humedad en el suelo.

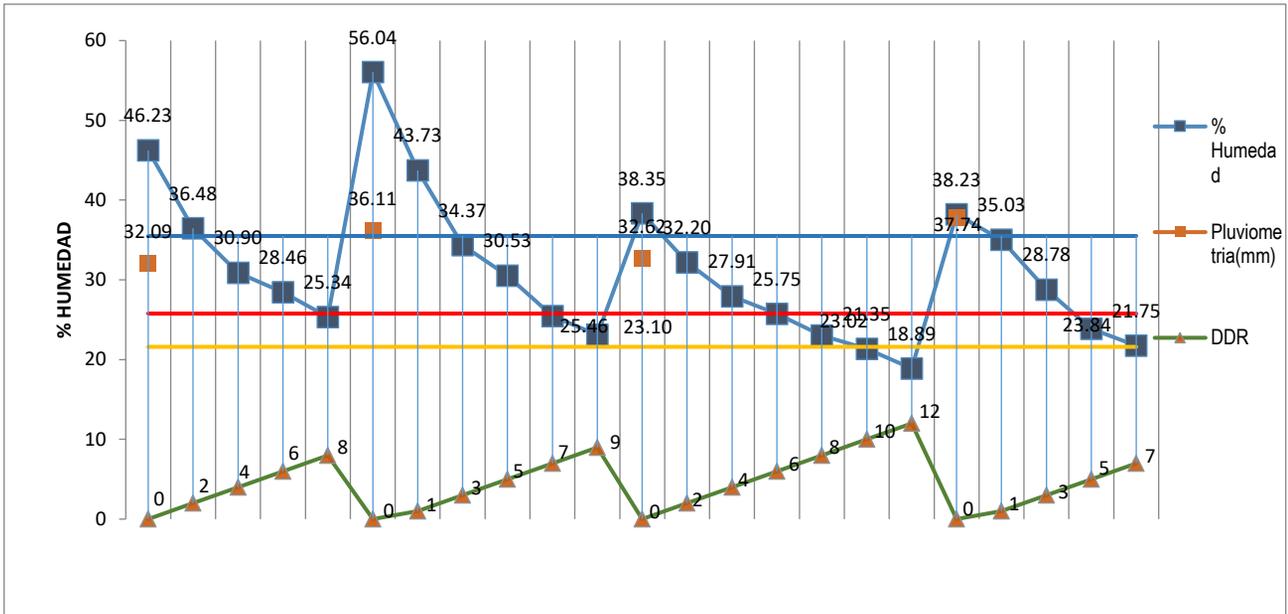
Figura 17. Gráfico de Monitoreo (Pivote Nipororo 65018)

Según la gráfica de monitoreo de humedad vemos las condiciones del suelo como: capacidad de campo (CC), límite productivo (LP) y su punto de marchitez (PMP) exponiendo como resultado un valor máximo de **56.04% de contenido volumétrico de agua el (24-03-16)** y un valor mínimo de **18.89% el (16-04-16)** llegando a punto de marchitez.

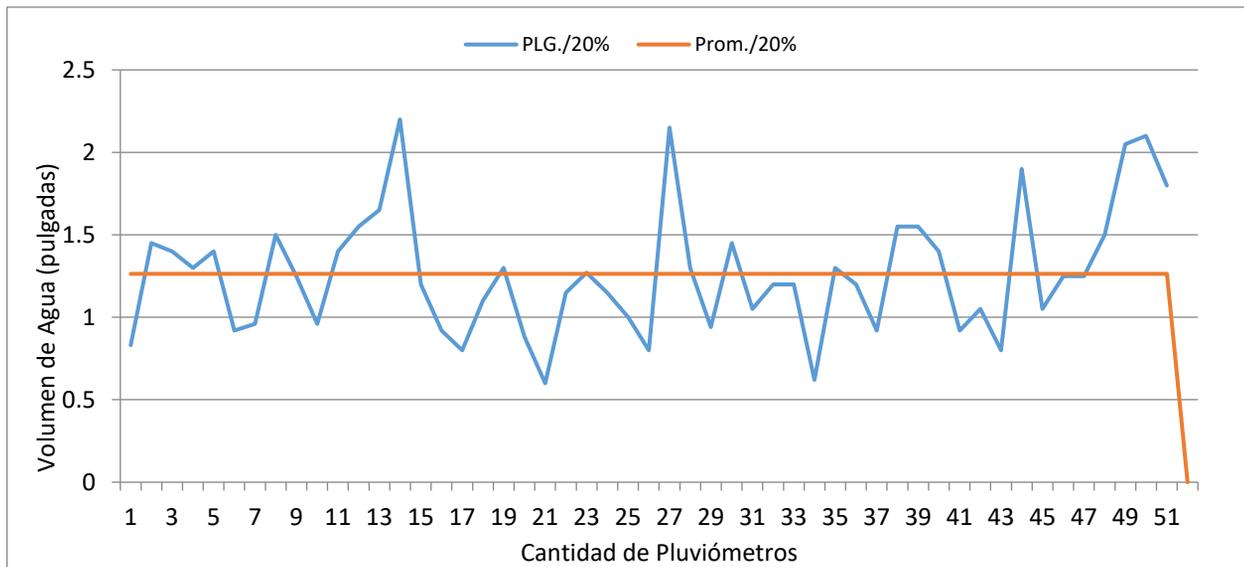
Figura 18. Comportamiento de la humedad del suelo (Evaluación 1)

Según la evaluación 1 se observa que cumple con los parámetros de coeficiente de uniformidad permisible, así como lo indica el semáforo de distribución, marcando un color verde con una clasificación buena de 79% de coeficiente de uniformidad (valor >85% = excelente; 75-85%= Buena; Valor <75%= inaceptable). Promedio de lectura en pluviómetros = 1.26pulgadas (32.0 mm).

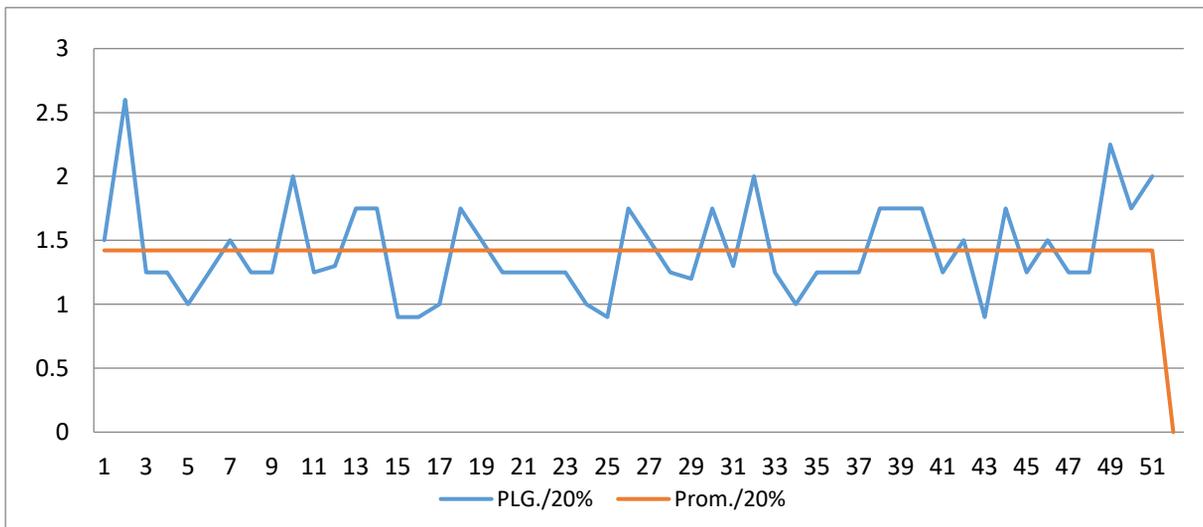
Figura 19. Comportamiento de la humedad del suelo (Evaluación 2)

Evaluación 1; lamina (32.09mm) < Evaluación 2; lamina (36.11mm).

Promedio de Lectura de Pluviometría = 1.42pulgadas (36.06mm).

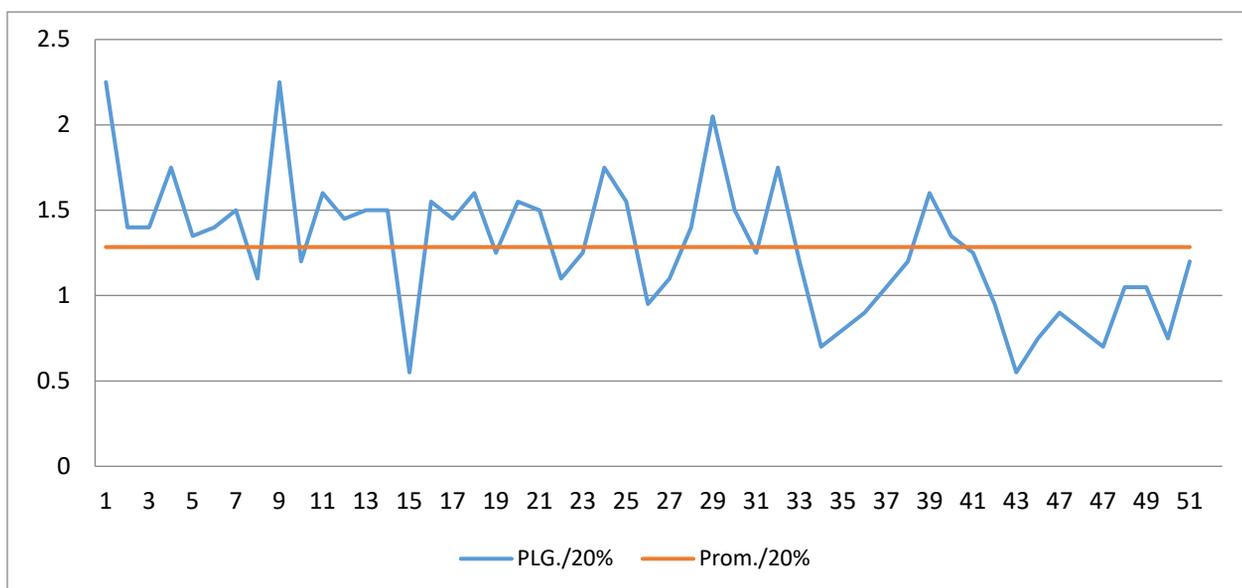
Figura 20. Comportamiento de la humedad del suelo (Evaluación 3)

Lámina de riego de 04 – 04 – 16 → 1.28pulgadas = 32.5 mm

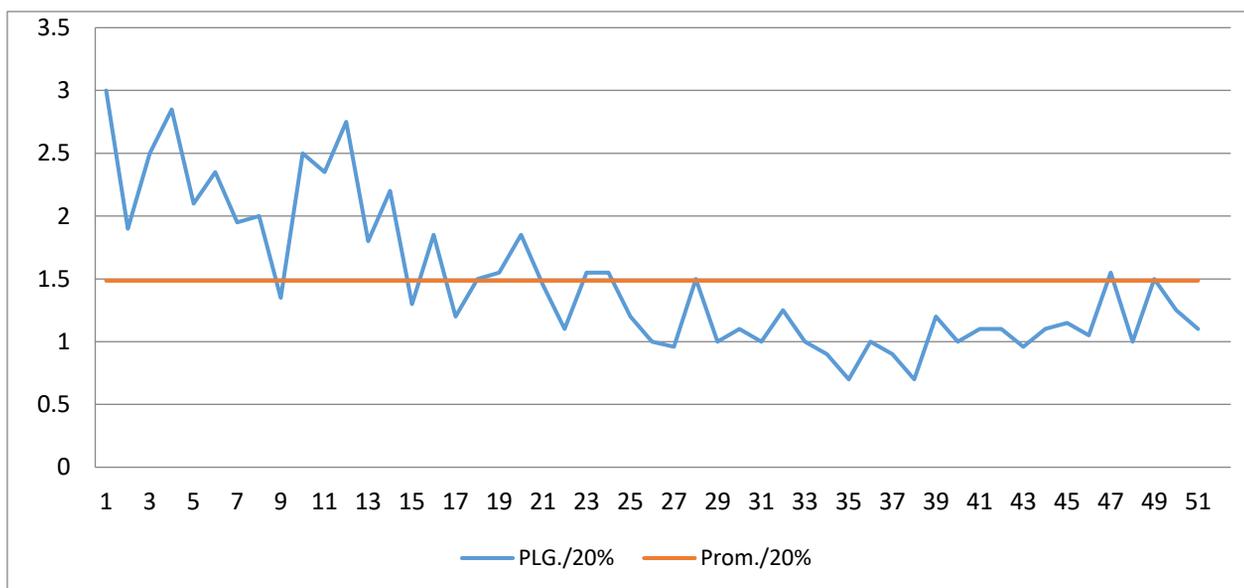
Figura 21. Comportamiento de la humedad del suelo (Evaluación 4)

La Cuarta evaluación se clasifica como inaceptable porque el valor del coeficiente de uniformidad es de **(72.23%)**.

Se observó mucha Variabilidad en la Distribución de agua con un CV% de 39.20 es decir más alto que las demás de las evaluaciones.

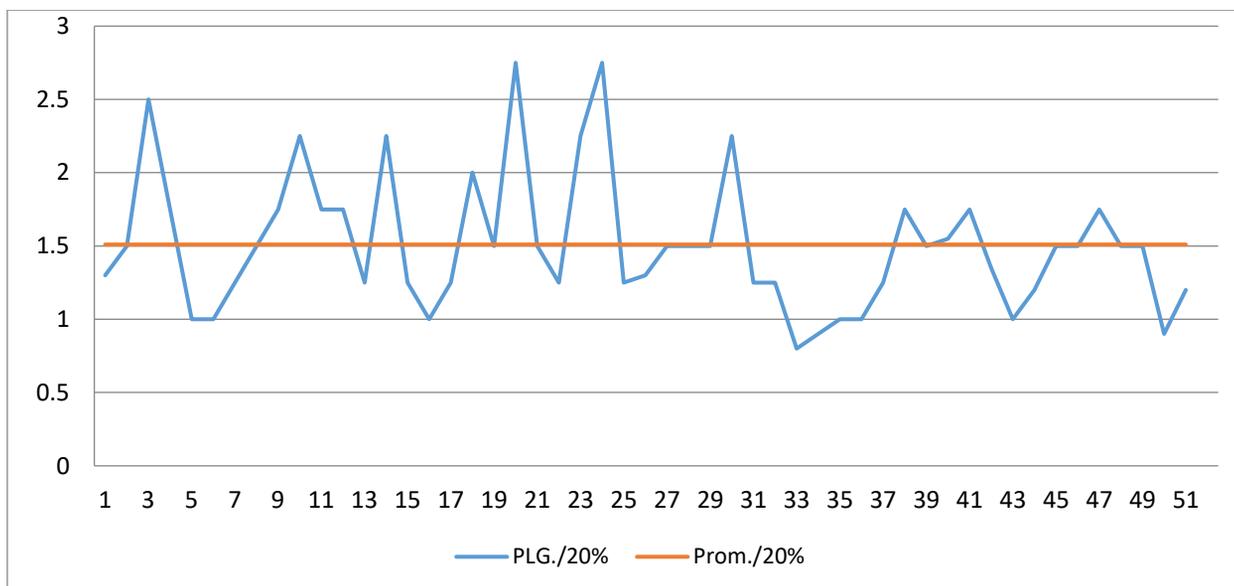
Figura 22. Comportamiento de la humedad del suelo (Evaluación 5)

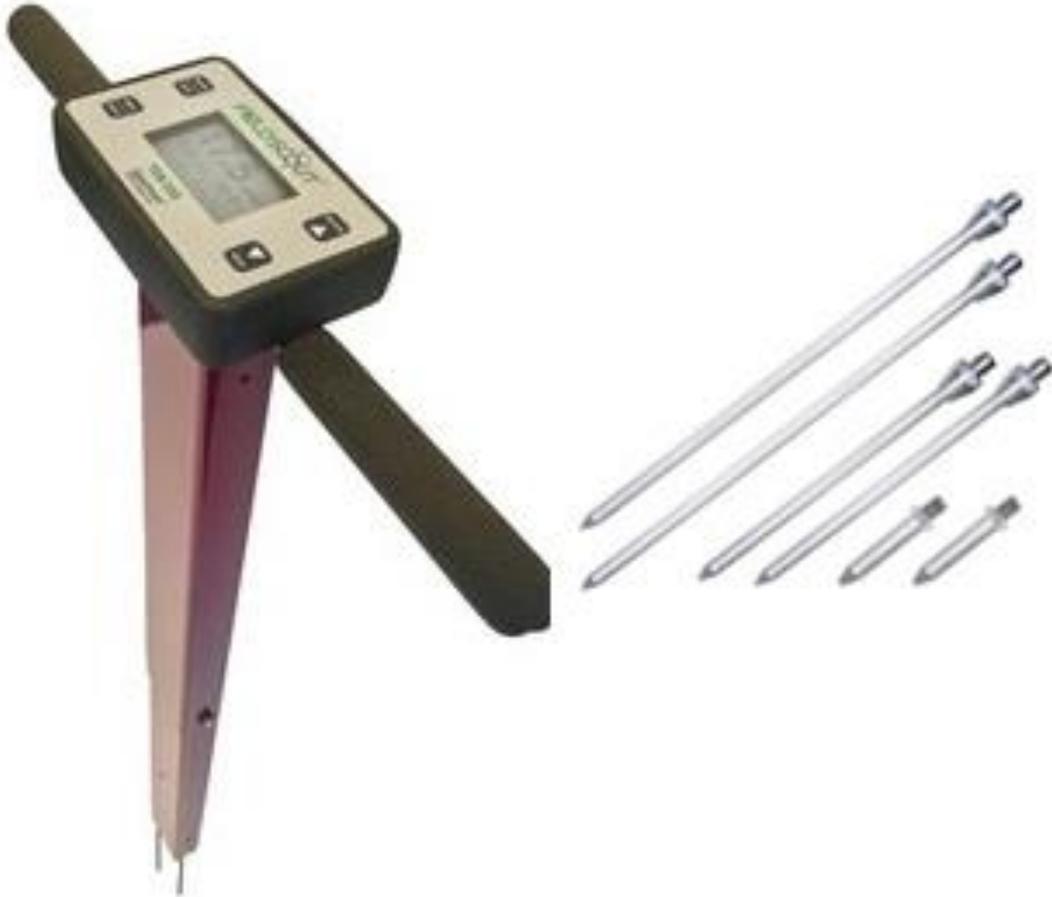
Anexo 6. Sensor de humedad TDR 300 con sus probas de repuesto de diferentes medidas
