**UNIVERSIDAD NACIONAL AGRARIA**

**TRABAJO DE DIPLOMA**

**SISTEMATIZACION DE EXPERIENCIAS EN RECUPERACION DE FUENTES  
DE AGUA EN LAS COMUNIDADES LA CONCEPCION, SAN PEDRO DE  
ARENALES Y CAYANTU, NICARAGUA 2002.**

**Managua, Nicaragua, Octubre 2002**

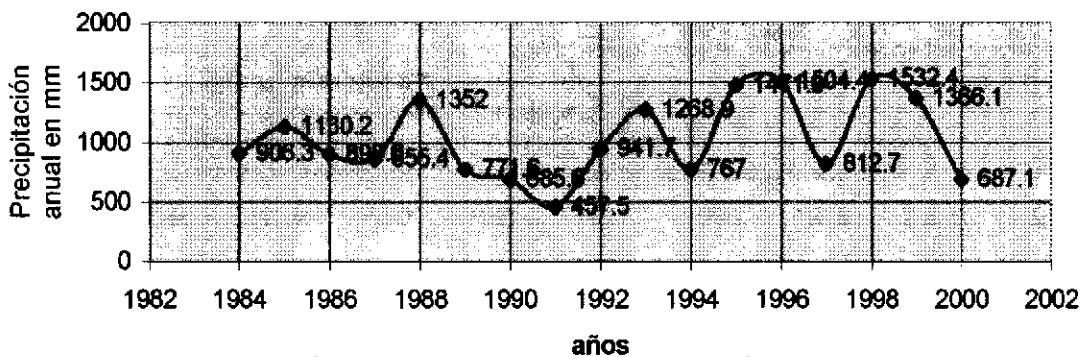
En la zona de La Concepción existe una precipitación anual promedio de aproximadamente 1000 mm. En la **figura 11** se puede apreciar que en el año 1991 se tiene registrada una precipitación anual bien baja, con menos de la mitad de la precipitación promedio; este dato coincide con el episodio de la fuente de abastecimiento, que es considerada descartada por la gran reducción de su caudal. Prácticamente esto se debió a la presencia de un mal invierno en el año anterior, donde no hubo suficiente almacenamiento de agua; la irregularidad de los inviernos es notable

**Figura 11.** Comportamiento de la precipitación anual en los años 1984 al 2000 en la estación Valle Sta Cruz

Según el gráfico, a partir del año 1998 los inviernos han venido disminuyendo marcadamente su precipitación promedio, marcados por lluvias erráticas; en cierta medida el rendimiento de la fuente esta determinado por las precipitaciones. Por otra parte, los datos de aforos en la fuente no están registrados de una forma secuencial durante todos los años (mes a mes que es lo más indicado).

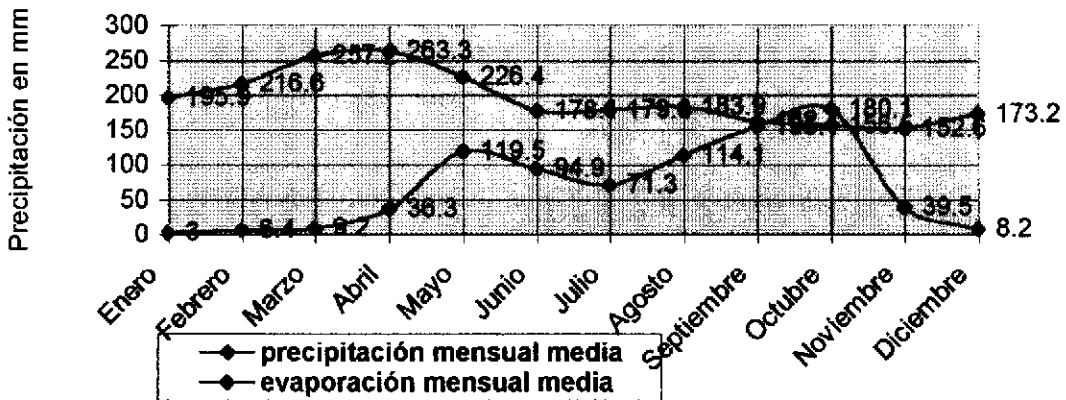
Sin embargo hay que señalar que sí hay recarga en otros meses debido a que las lluvias se presentan por eventos y no diariamente de ahí la importancia de que se pueda infiltrar la mayor cantidad de lluvia a través de las condiciones de captación del terreno (obras de conservación de suelos y aguas, buena cobertura vegetal), si un suelo esta desprotegido, con un evento fuerte de lluvia sera poco el volumen de agua que podrá captar por que la mayor parte se perderá por causa de la escorrentía.

**Figura 16.** Comportamiento mensual medio de la precipitación y la evaporación en los años 1990 al 2001 en la estación de Ocotal

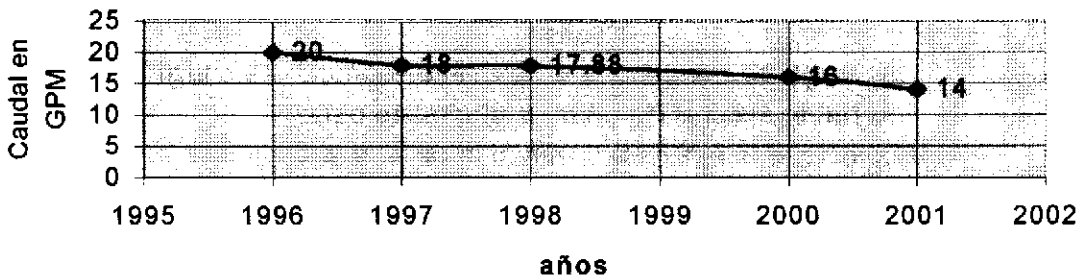
**Figura 19.** Comportamiento del caudal de la nueva fuente de captación en Arenales en el verano de los años 1996-1998, 2000, 2001

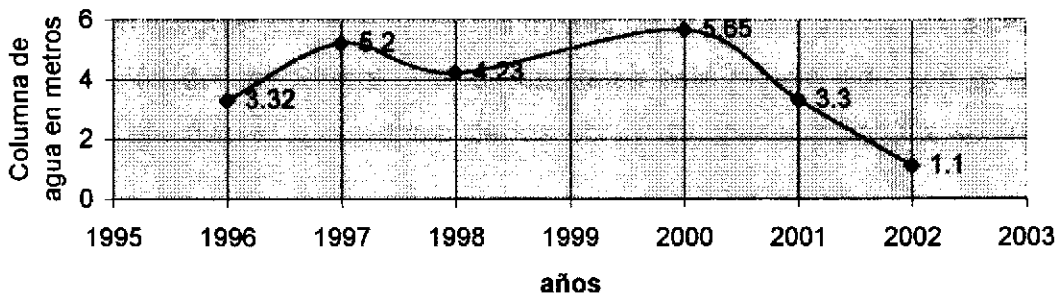
En el pozo excavado a mano de Cayantú se presentan registros de caudal desde 1996 hasta 2002 en época seca, en la figura 20 se observa que el comportamiento del caudal es irregular pero a partir del 2001 ha venido disminuyendo, lo mismo pasa en el comportamiento que se describe en la figura 21 la reducción del caudal en los últimos años se justifica por la precipitación que también ha estado por debajo de la media que es de 850 mm anual.

**Figura 20.** Comportamiento de la columna de agua en el pozo excavado a mano en la comunidad de Cayantú en el verano de 1994-1998 y del 2000 al 2002

En el área suficiente de Cayantú se realizaron las obras a inicios de 1995 en los gráficos se puede observar que en el invierno de 1994 la columna de agua fue de 0.65 metros y en todos los años siguientes las medidas de columnas de agua fueron muy superiores, esto hace notar los efectos positivos de las actividades de recuperación de fuentes de agua que aquí se realizaron, pero también se observa que a partir del año 2000 la altura de la columna de agua viene disminuyendo y este comportamiento se debe en parte a la disminución de las precipitaciones en esta zona en los últimos años (**ver figura 13**) y al poco mantenimiento que se le han venido dando a las obras.
