TRABAJO DE DIPLOMA

**CUANTIFICACIÓN DE LA EROSION HIDRICA EN DIFERENTES
SISTEMAS PRODUCTIVOS CON PARCELAS DE ESCORRENTIA
EN LA MICROCUENCA ESTANZUELA, ESTELI-NICARAGUA**

**Managua, Nicaragua
2007**

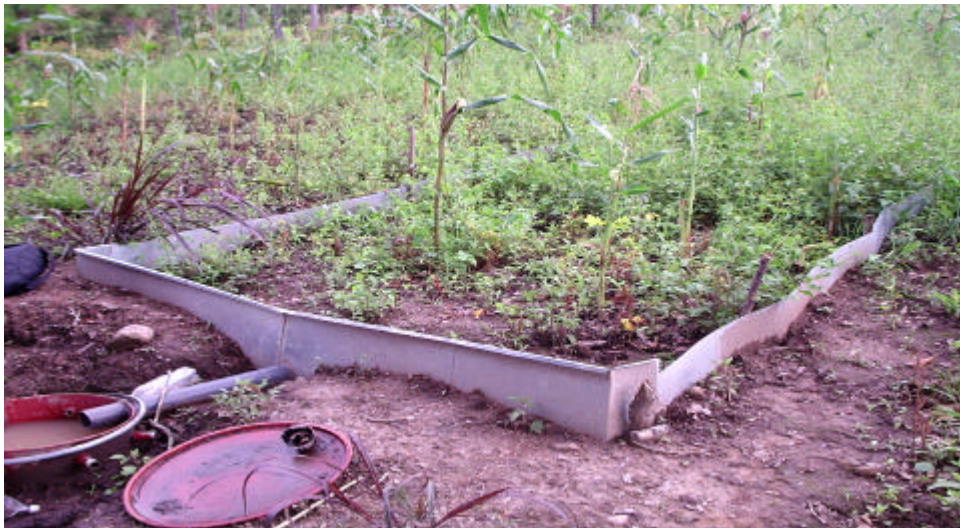
Esta parcela estaba conformada por maíz (*Zea mays*) y frijol (*Phaseolus acutifolius*), el productor no aplico manejo y la dejo en abandono (Figura 3) por exceso de lluvia. La parcela tiene una dimensión de 20 m de largo x 3 m de ancho con una pendiente de 19%.

Figura 3. Parcela de cultivo anual (maíz y frijol) en Estanzuela Estelí, 2005

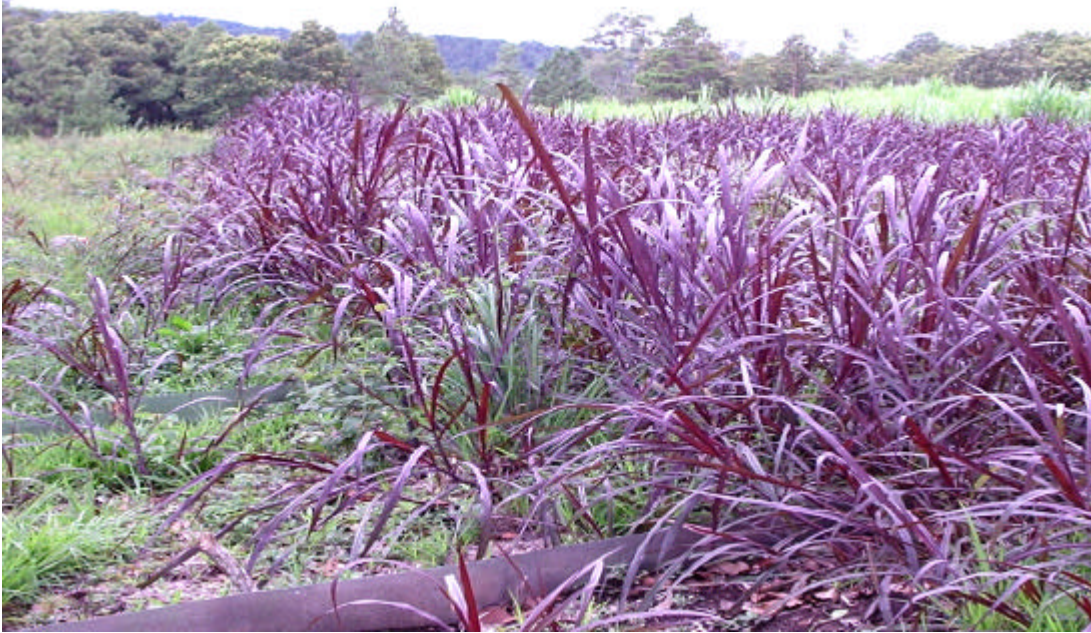
Consistió en Taiwán morado (*Pennisetum purpureum*), el productor durante el período de muestreo 2007 sólo controló maleza a finales de agosto (Figura 4), la dimensión de la parcela es de 20 m de largo x 3 m de ancho con una pendiente 17%.

Figura 4. Parcela de pasto Taiwán morado en Estanzuela Estelí, 2005

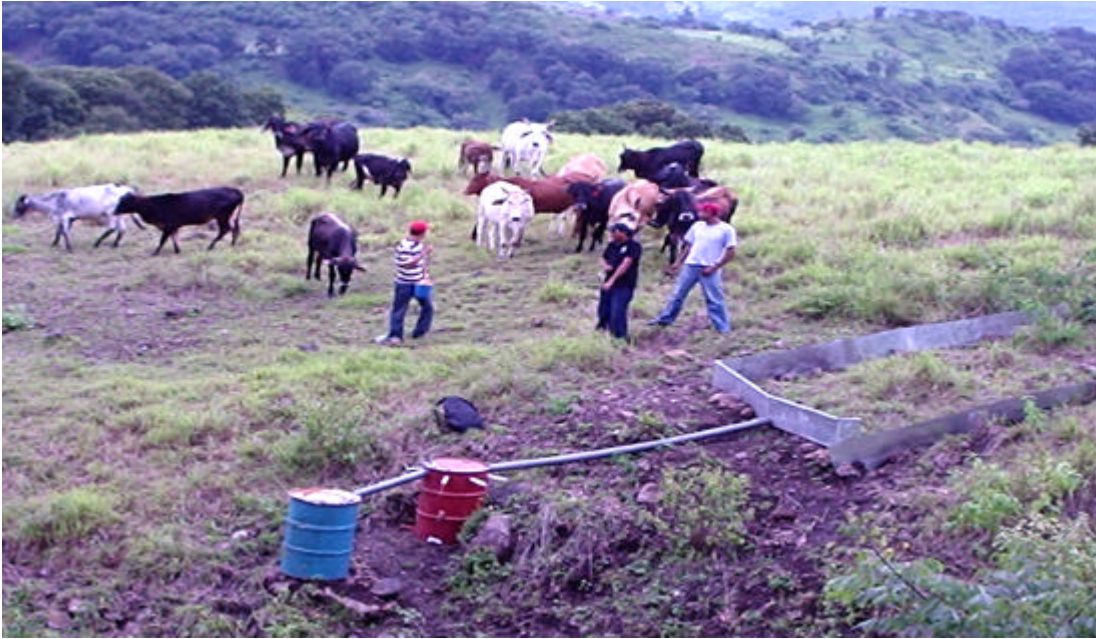
Se estableció pastos gamba (*Andropogon gayanus*) y brachiaria (*Brachiaria brizantha*), el productor durante el período de muestreo 2007, sólo realizó control de maleza a finales de agosto (Figura 5), la dimensión de la parcela es de 20 m largo x 3 m ancho sobre una pendiente del 20%, en esta parcela fue permitido el ingreso del ganado bovino con fines de pastoreo, la cantidad de animales estuvo en dependencia de la especie, manejo, lluvia y suelo con el fin de determinar posteriormente el efecto del mismo sobre la escorrentía superficial y la erosión.

Figura 5. Parcela de pastos gamba y brachiaria en Estanzuela Estelí, 2005

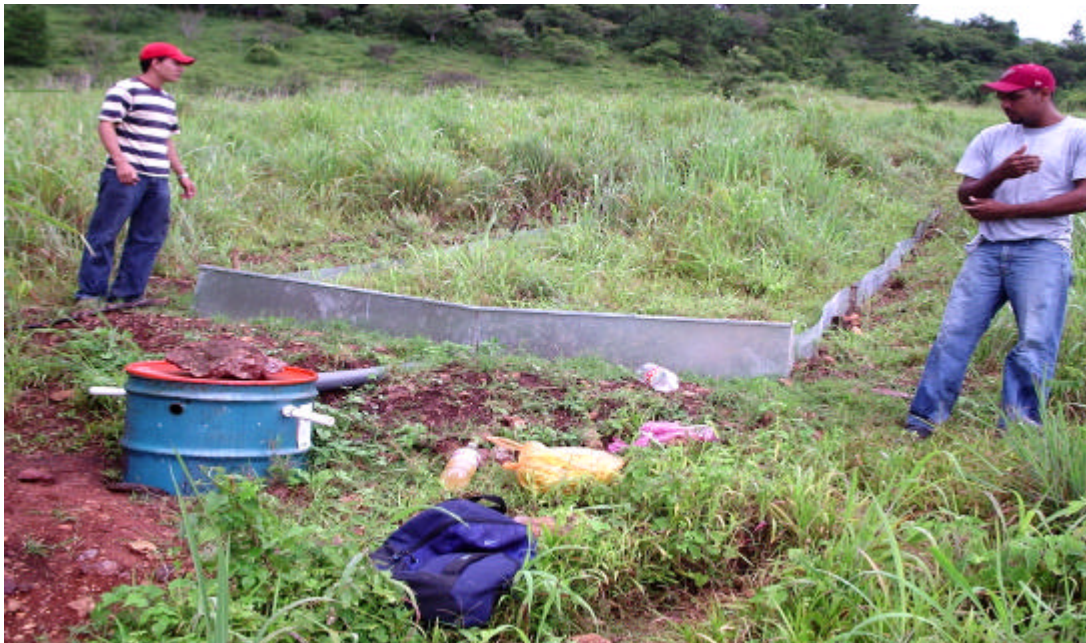
Esta parcela se encuentra compuesta por pasto gamba (*Andropogon gayanus*), en este sistema el productor durante el período de muestreo no realizó manejo (Figura 6), la parcela presenta dimensiones de 12 m de largo x 3 m de ancho con una pendiente de 17%, aquí no hubo ingreso de ganado.

Figura 6. Parcela de pasto gamba en Estanzuela Estelí, 2005

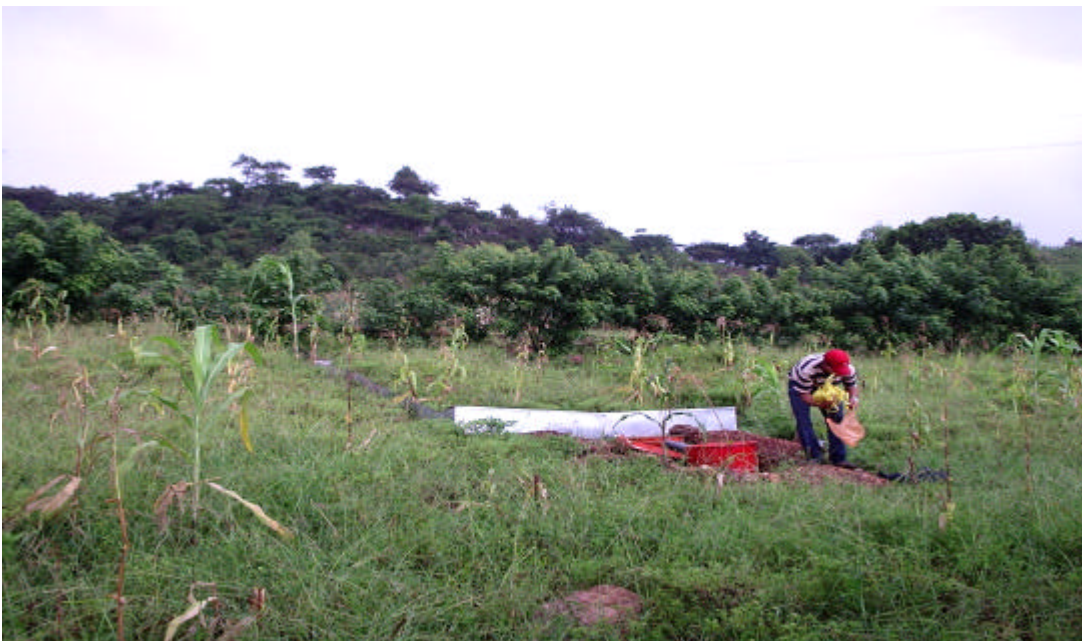
La parcela está compuesta por cultivo en callejones de maíz (*Zea mays*) y madero negro (*Gliricidia sepium Jacq. Steud*) el productor no brindó manejo al sistema dejándolo en abandono, la parcela presenta dimensiones de 20 m de largo x 3 m de ancho, con una pendiente de 23% los árboles de madero negro ya estaban establecidos por lo tanto el productor sólo decidió el tipo de cultivo a establecer que en este caso fue maíz (Figura 7).

Figura 7. Parcela de cultivos en callejones (madero negro y maíz) en Estanzuela Estelí, 2005

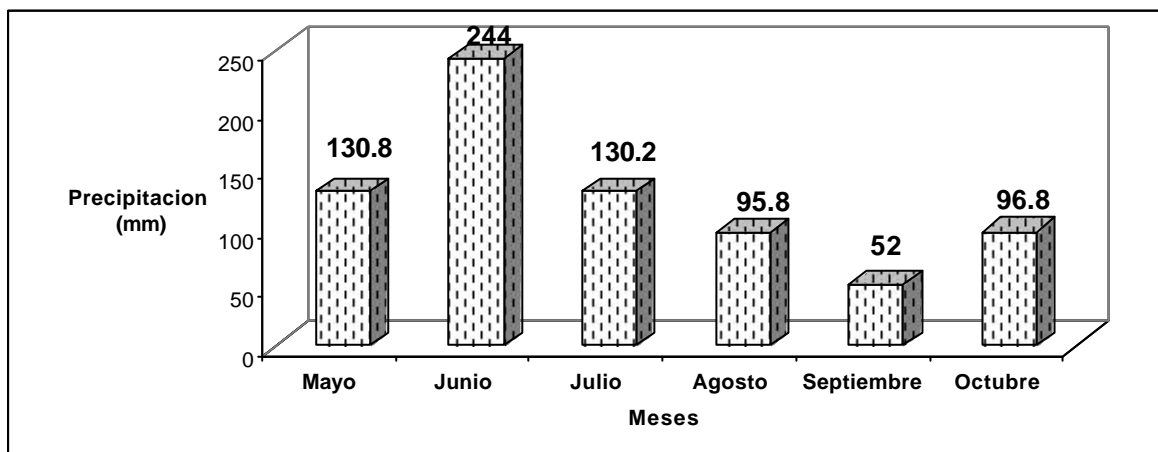
La mayor precipitación registrada del período lluvioso 2005 fue en el mes de junio (Figura 9) con 244 milímetros, en cambio el mes de septiembre registró la menor precipitación con 52 milímetros, esto pudo haber sido causado por algún fenómeno de bajas precipitaciones por que históricamente el mes de septiembre no ocurren estas bajas precipitaciones.

Figura 9. Precipitación del período lluvioso 2005, fuente INETER/Estación: San Isidro de Barbacoa.

En el mes de septiembre las pérdidas de suelo fueron de 0.006 ton/ha causados por las bajas precipitaciones registradas que fue de 52 mm (Figura 9), en octubre no se obtuvieron muestra de campo por que se presentaron fuga de agua en los barriles por lo que no permitió la toma de datos, para el mes de noviembre las pérdidas fueron de 0.007 ton/ha cual fueron las más bajas en el sistema por la finalización del período lluvioso.
