# UNIVERSIDAD NACIONAL AGRARIA FACULTAD DE AGRONOMÍA

## Trabajo de Graduación

### Pasantía

**Caracterización de las obras de conservación de suelo  
manejadas en el cultivo de café (*Coffea arabica* L.)  
orgánico, por productores socios de la cooperativa  
Ernesto Acuña, Jinotega, Nicaragua 2017**

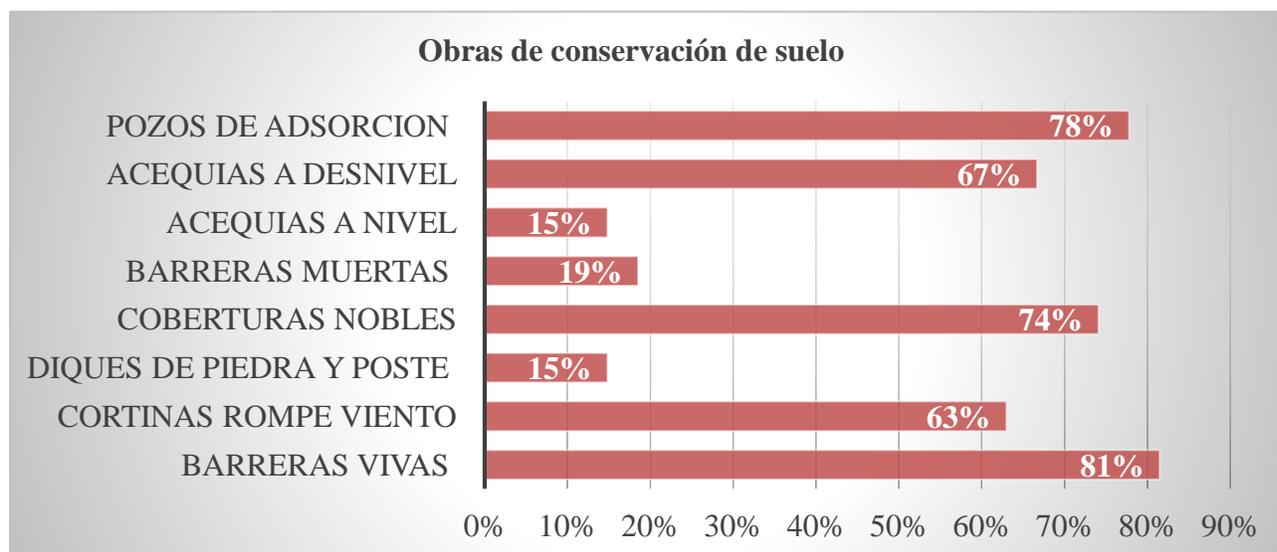
**Figura 3.** Porcentaje de Obras de conservación de suelo implementada por los productores de la cooperativa Ernesto Acuña. Jinotega. 2017.

Los productores, afirman que las acequias a desnivel por su buena capacidad de drenar el exceso de agua y ayudar a la infiltración, la utilizan alcanzando un 67% esto indica que de 27 productores, 18 tienen en sus parcelas este tipo de obra.

Los productores expresan que las acequias a nivel, Barreras muertas, diques de piedra y poste son la menos utilizada por los productores ya que su implementación requiere de mucha mano de obra, conocimiento amplio en su construcción y altos costos de mantenimiento, sin embargo con ayuda de los técnicos se han establecido este tipo de obra obteniendo buenos resultados en cuanto a la conservación de suelo.

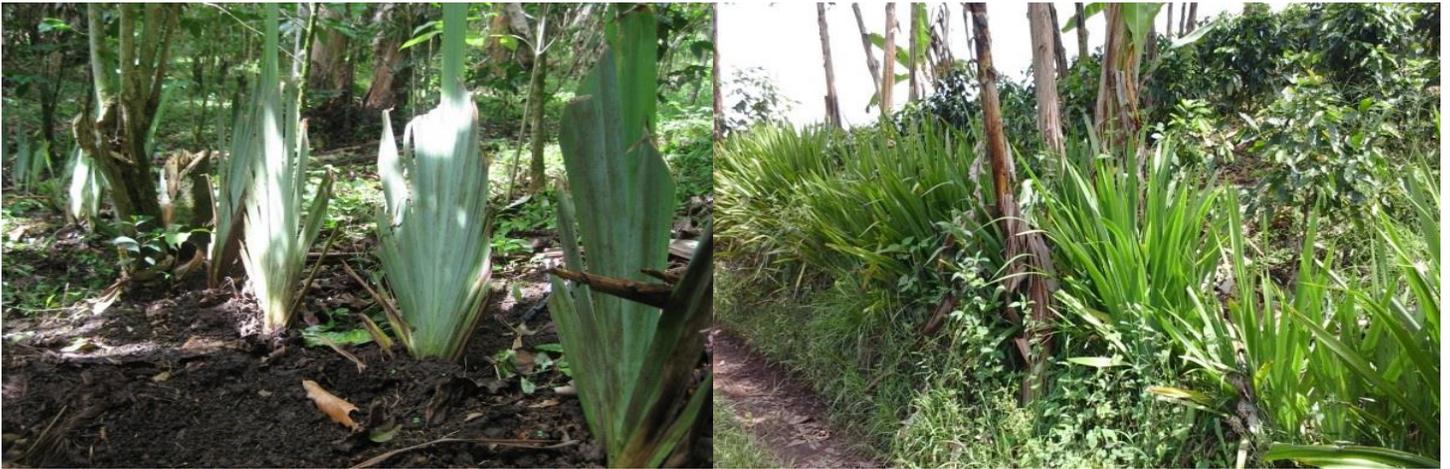
Anexo 1. Barrera viva utilizando Espada San Miguel.

Espada San Miguel

Las barreras vivas son hileras de plantas sembradas a poca distancia en curvas a nivel con el objetivo de conservar el suelo y protegerlo de la erosión, reducen la velocidad del agua porque dividen la ladera en pendientes cortas.

Las barreras vivas están siendo utilizadas por productores de la cooperativa Ernesto Acuña, las más comunes fueron Caña india (*Calosoma argentinense*), Espada de San Miguel (*Iris germánico*), Flor de avispa (*Hibiscus*) sereno (*Serenoa lepens*) y valeriana (*valeriana lepens*), establecidas en curvas a nivel.

Según UCA SOPPEXCCA (2016), la planta Espada de San Miguel (*Iris germánica*). Se ha promovido en todas sus cooperativas cafeteras, ya que se adapta a los 600 msnm hasta 1450 msnm en condiciones a pleno sol o bajo sombra, esta planta tiene muy buena tolerancia a la sequía pero hay que considerar un rango de precipitación que va de 500 a 3000 mm por año de la lluvia, además se adapta a pH ácidos 3 a 5.5 y pendientes fuertes entre 50 y 60 %.

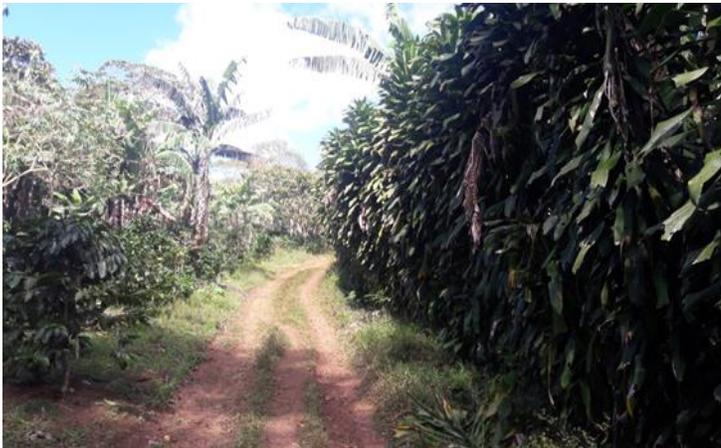
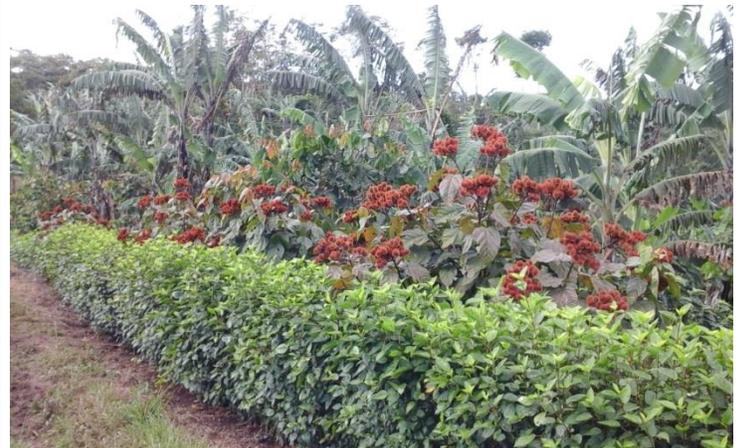
Anexo 2. Especies Utilizadas como cortina rompe viento y zonas de amortiguamiento, utilizada como cortinas rompe viento y zonas de amortiguamiento.

Caña india (*Calosoma argentinense*)

Flor de avispa (*Hibiscus*)

Los productores, en este tipo de obra, utilizan la caña india (*Calosoma argentinense*), valeriana (*Pennisetum Papureum*) y Achote (*Bixa orellana*), estableciendo en hileras continuas en los linderos de la parcela, de manera que se oponen a la dirección del viento y al efecto de productos químicos provenientes de otra parcela donde se utilizan productos químicos y eso evita que el café, con tecnología orgánica pierda calidad y valor agregado.

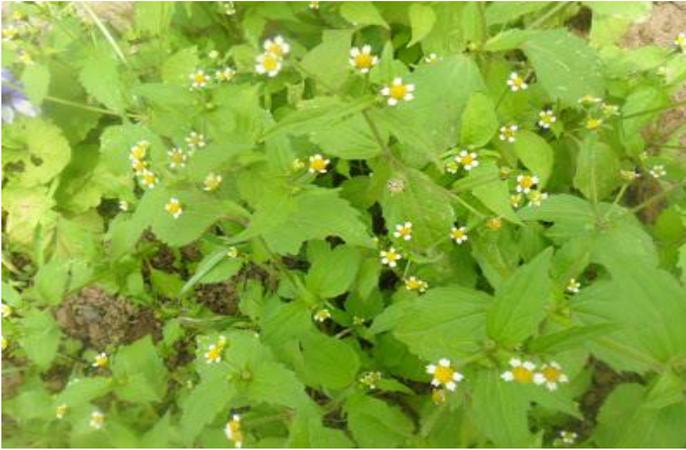
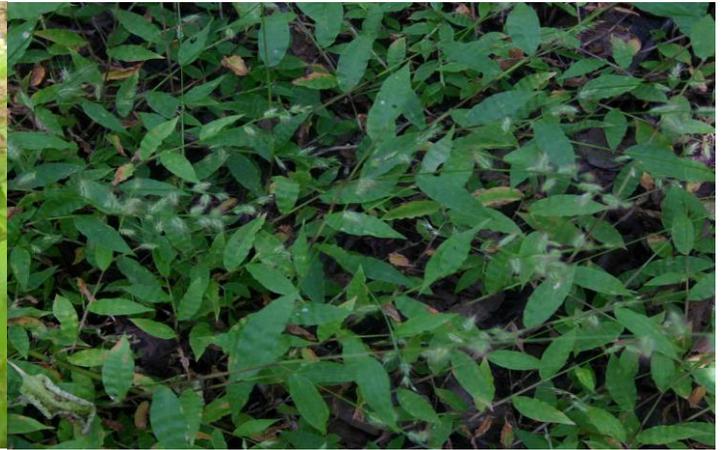
Anexo 3. Tipos de coberturas nobles utilizando Acedera amarilla y Cansajente.

Acedera amarilla (*Oxalis corniculata*)

Cansajente o panza de burro (*Oplismenus burmannii*).

Los productores dejan crecer la cobertura noble utilizando el método punta de zapato, los tipos de cobertura nobles encontradas en el cultivo de café son: verdolaga (*Portulaca oleracea* L.), Trébol español (*Desmodium usitatum*), Acedera amarilla (*Oxalis corniculata*), Cansajente o panza de burro (*Oplismenus burmanii*)

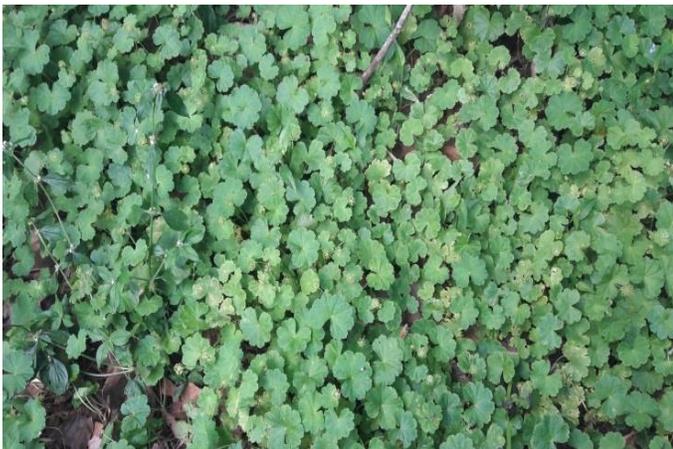
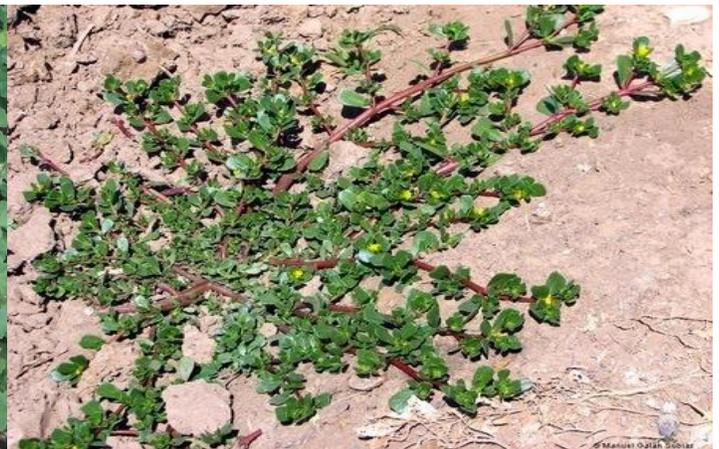
Anexo 4. Tipos de coberturas nobles utilizando Trébol español y Verdolaga.

Trébol español (*Desmodium usitatissimum*)

Verdolaga (*Portulaca oleracea*)

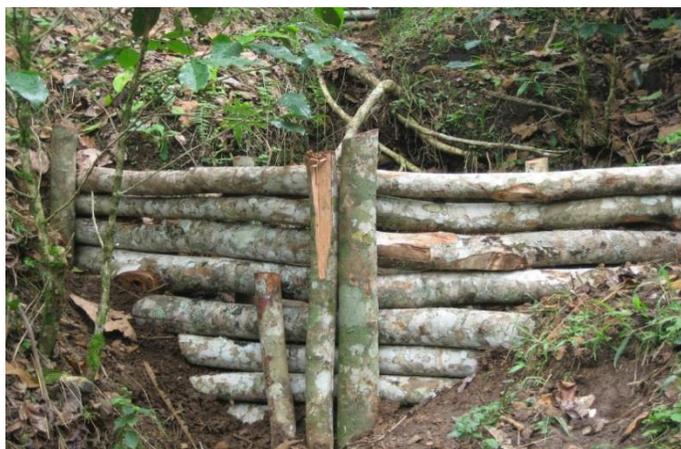
Anexo 5. Obras mecánicas de conservación de suelo y agua utilizando Diques de poste y acequias a desnivel.

Diques de poste

Los productores de la cooperativa levantan diques de manera paulatina, ya que las cárcavas en los terrenos son profundas, son diseñadas en forma de media luna, con la base más ancha bien enterrada y colocan las piedras poniendo las más grandes en medio de la cárcava.

La superficie cóncava sirve de vertedero para evacuar controladamente las aguas acumuladas. En la parte frontal construyen un piso protector, que es una superficie horizontal de piedras colocada para amortiguar la caída del agua y evitar que la corriente socave el pie del dique.

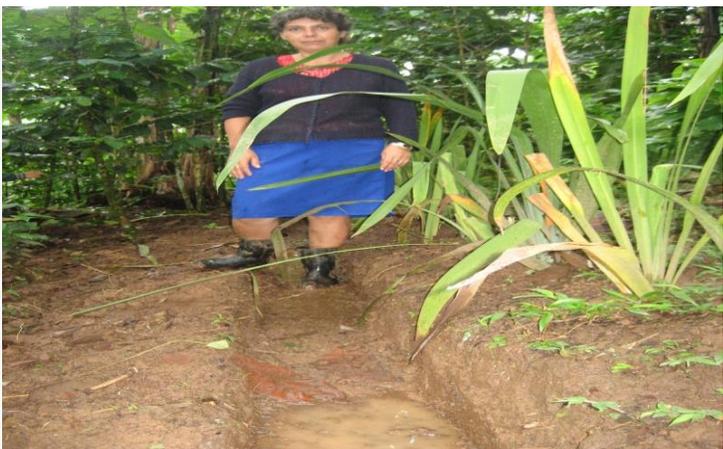
Acequias a desnivel combinadas con barreras vivas

Son zanjas o canales construidos con un desnivel del uno por ciento en dirección transversal a la pendiente, para recibir el agua de escorrentía y drenar el exceso fuera del área de cultivo sin provocar erosión o cárcavas.

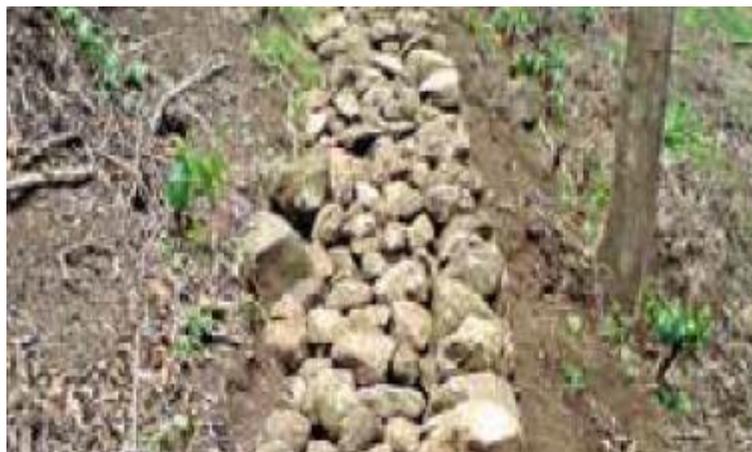
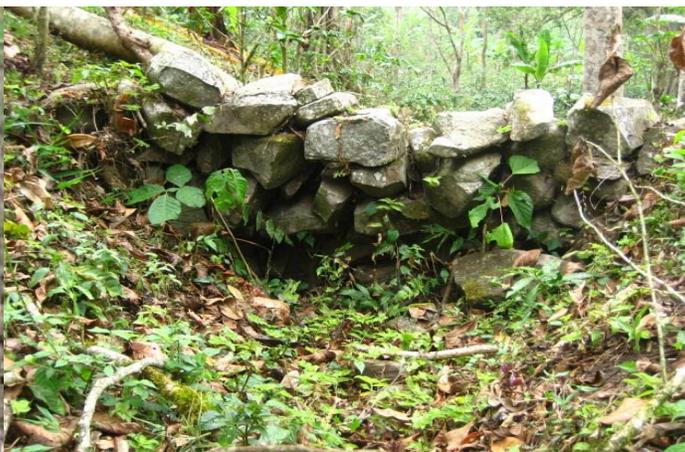
Anexo 7. Obras mecánicas Barreras muertas de piedra.

Son muros relativamente bajos, que se construyen con las mismas piedras que están regadas en la parcela, siguiendo las curvas a nivel, para evitar el problema de la erosión en los suelos de ladera.

En esta obra de conservación los productores recolectaban las piedras de diferentes tamaños proveniente de sus mismos terreno para apilarlas formando muros y al mismo tiempo combinarlas con Espada de San Miguel, de tal manera que quedaban en la parte superior protegiéndolas de un derrumbe.

En esta obra de conservación los productores recolectaban las piedras de diferentes tamaños proveniente de sus mismos terreno para apilarlas formando muros y a la vez combinarlas con las barreras vivas de Espada de San Miguel, de tal manera que las barreras vivas quedaban en la parte superior protegiéndolas de un derrumbe.
