UNIVERSIDAD NACIONAL AGRARIA

Facultad de Agronomía
Departamento de Ingeniería Agrícola

Prácticas de Familiarización con el entorno laboral 2020

Capítulo 1 Prácticas de familiarización con el entorno laboral en la Unidad Experimental y Validación el plantel

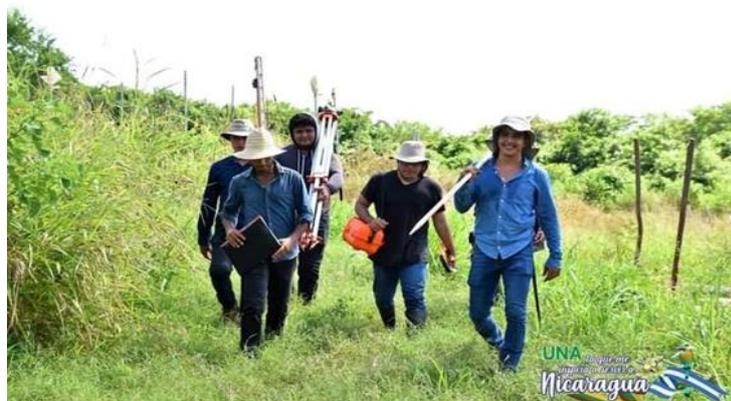
Foto 1. Cuadrilla de trabajo con su equipo completo de topografía incluyendo al docente Elvin Lagos

Cada cuadrilla tuvo bajo su responsabilidad:

Teodolito, trípode, plomada, una estadía, 5 jalones, y una cinta métrica de 30 metros.

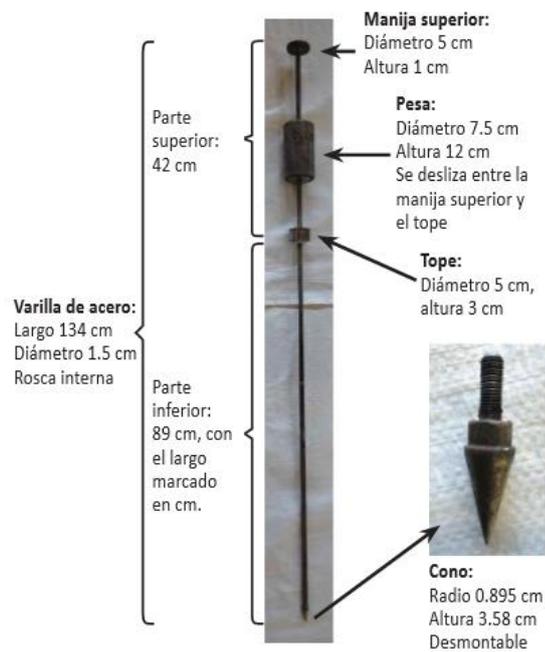
Foto 3. Componentes del aparato (CIMMYT, 2013)

El penetrómetro fue construido por el Centro Internacional de Mejoramiento de Maíz y Trigo (CIMMYT) 2013. El cual consta con los siguientes elementos como se muestra en la siguiente foto 3.

El instrumento mide los niveles de resistencia a la penetración en el suelo de tal manera que a través de la siguiente ecuación se puede calcular la resistencia a la penetración en Kilo pascal (Pa).

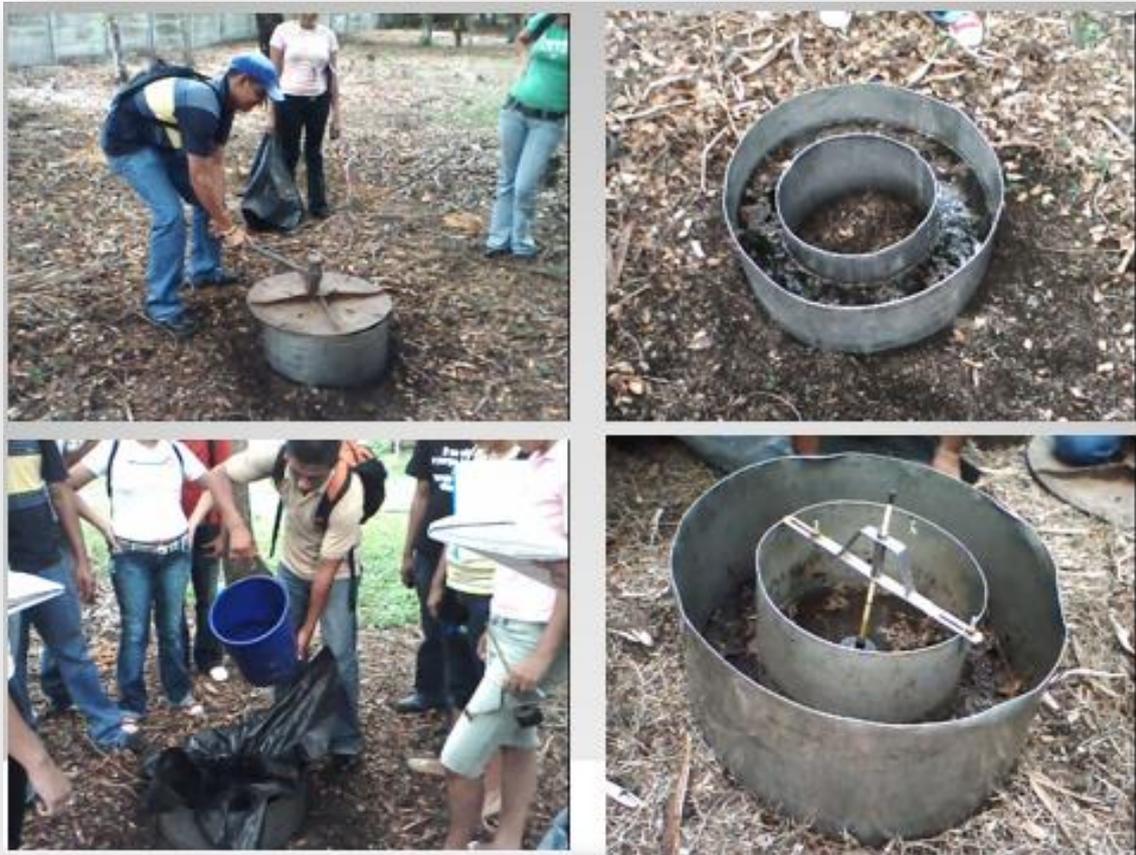
Las lecturas previamente planificadas fueron 30 lecturas de un minuto, 10 lecturas de 5 minutos, 10 lecturas de 10 minutos, 10 lecturas de 20 minutos y por último 2 a 5 lecturas de 30 minutos hasta alcanzar la estabilidad del flujo. (véase formato)

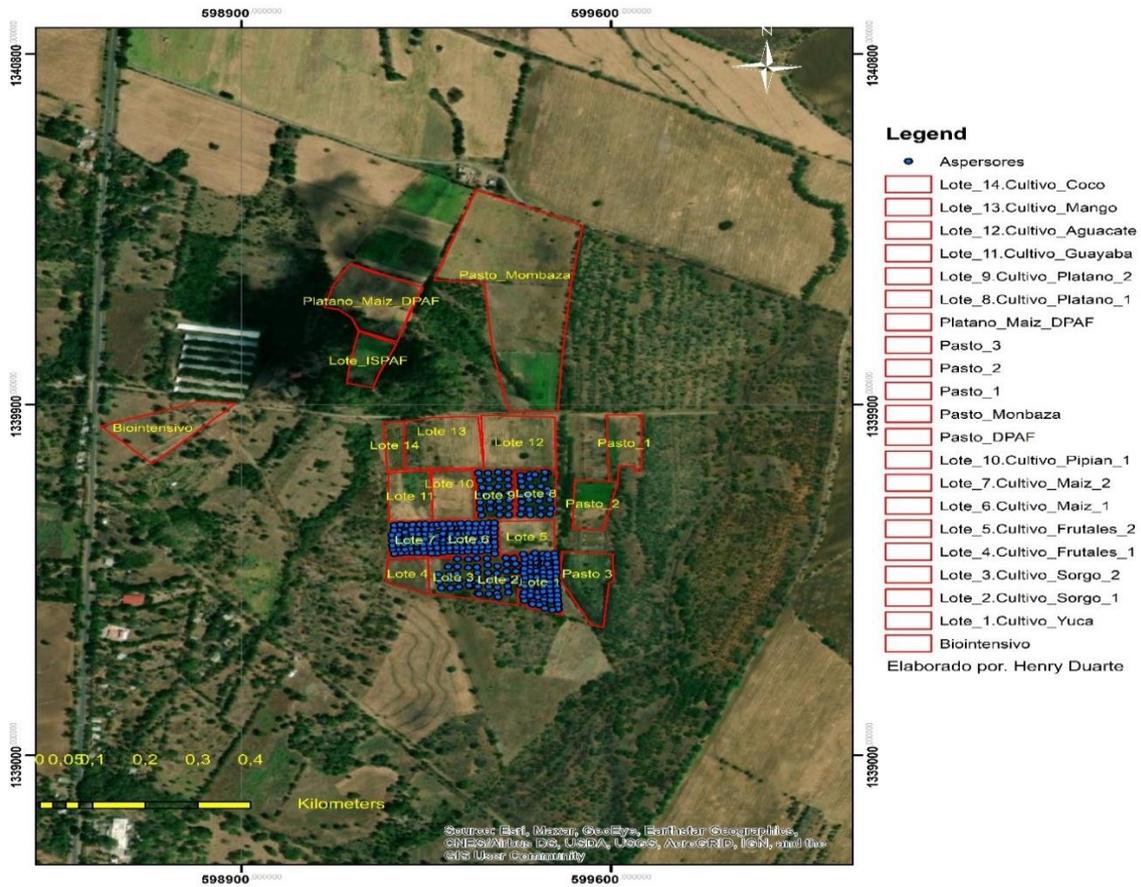
Figura 4. Lote del área agrícola con sistemas de riego UEVP, 2020.

Mapa de Lotes con Sistemas de Riego en la finca El Plantel, 2020

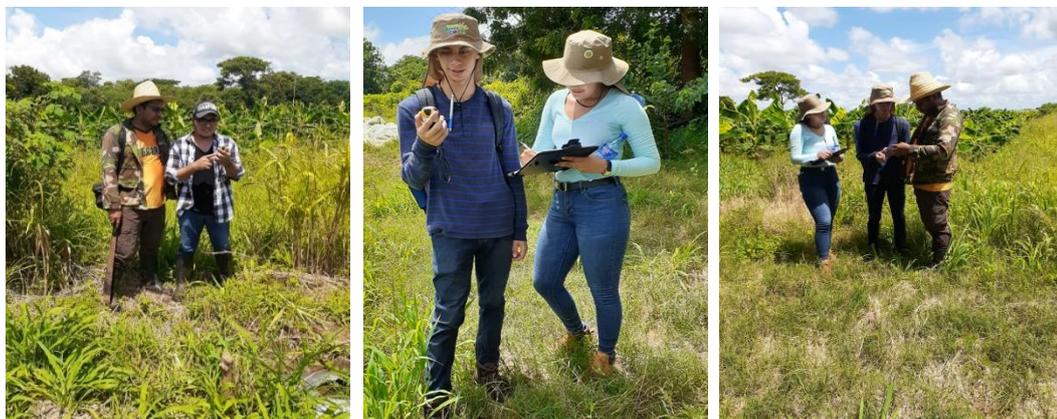
Figura 5. Georreferenciación del área agrícola por lote UEVP. 2020

La georreferenciación de cada lote contiene las siguiente información: Identificados (ID), estado y condición de los aspersores, modelo, caudal, presión, elevación, uso actual de la tierra y responsable inmediato en el manejo de los diferentes sistemas (FAGRO), Biointensivo, áreas de pastos, ubicación de bomba y cada uno de los laterales que componen los sistemas de riego por aspersión.

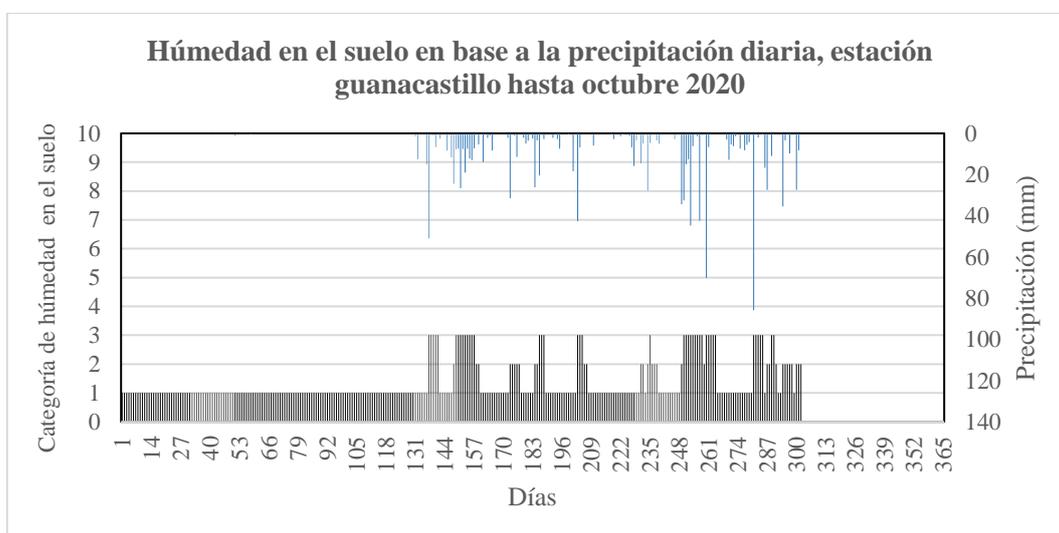
Gráfica 1. Precipitación en relación con la húmeda en el suelo, basado en los registros de la estación de guanacastillo.

Durante el período del año 2020 hasta octubre en el área de influencia de la unidad experimental el plantel se ha reportado según la estación de guanacastillo un total de 310 días de registro de estos 289 días se encuentra en condiciones de húmeda seco con > 30 mm de lluvia acumulado y 39 días en condiciones de húmeda y el resto en condiciones de húmeda mojado. Esta condición demuestra el riesgo de deficiencia hídrica o sequía en que se encuentra la finca. Asimismo, es considerada como parte del corredor seco en la zona baja.

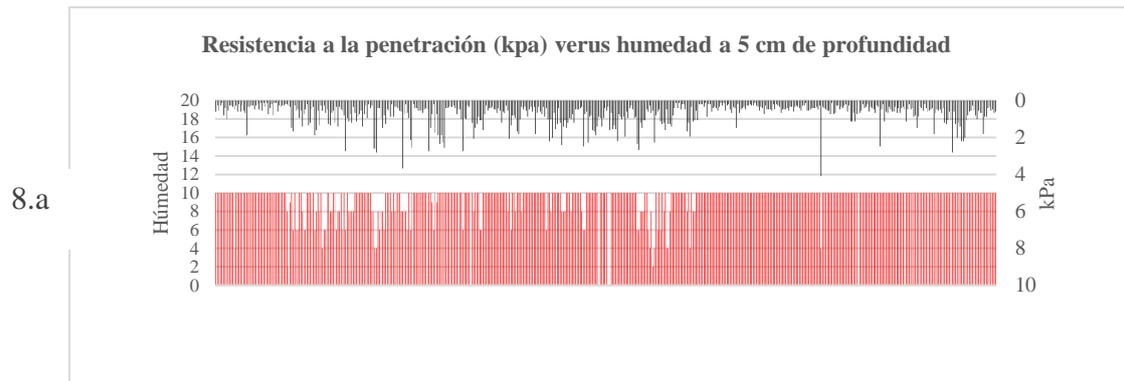
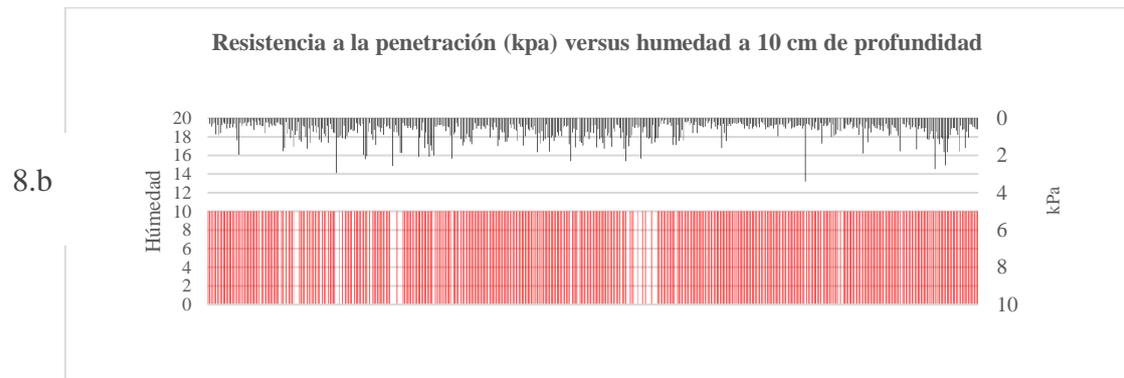
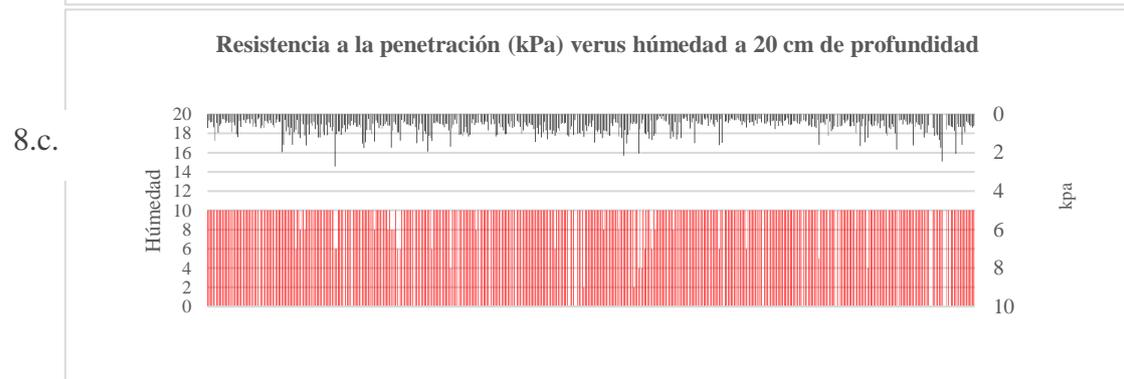
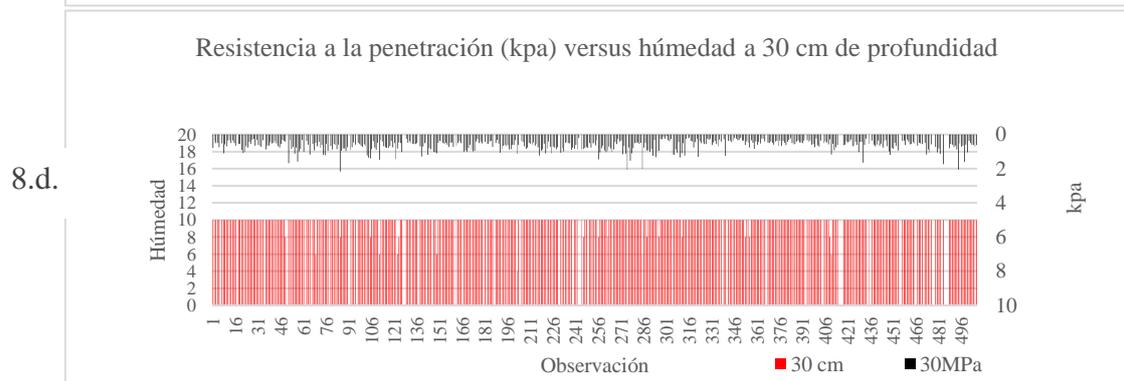
4.3.1. Figuras 8.a., 8.b.,8. c.,8. d. de Resistencia a la penetración

La gráfica 1.a. demuestra que a 5 cm de profundidad la resistencia a la penetración es alta de 3.7 kPa, a los 10 cm de profundidad, gráfica 1.b. determina valor de 2.74 kPa., en cambio a los 20 cm de profundidad fue de 2.72 kPa, gráfica 1.c., a los 30 cm de profundidad en muchos cuadrantes el penetrómetro no paso los 20 cm y su valor máximo fue de 2.17 kPa gráfica.

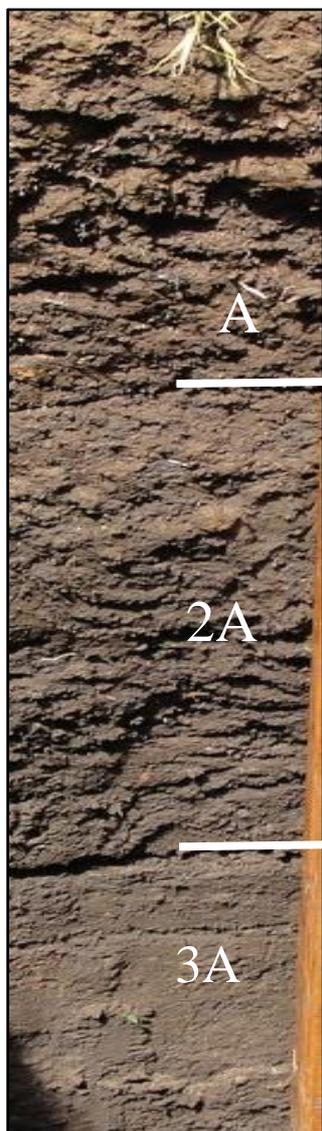
0 – 26 cm. 10 YR 3/3 Color café oscuro húmedo con una textura arcillo arenosa, de estructura en bloque angulares de medio (10-20 mm) a grueso (20 – 30 mm), estructura en bloques sub angulares de fino, medio y grueso (5 hasta 50 mm), la consistencia en seco es firme y en húmedo plástico y adherente, abundante poros finos y macros poros, actividad biológica de hormigas y lombrices de tierra, el límite del horizonte diagnóstico con relación al B es claro y uniforme. No hay presencia de carbonato de calcio.

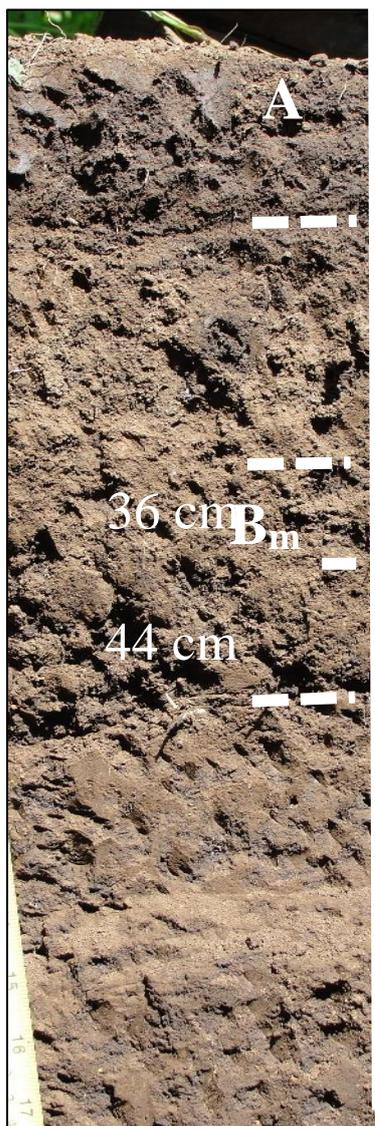
0- 29 cm (10 YR 4/4) color café claro, de textura franco arcillo al tacto, consistencia es frágil, plástico y adherente en húmedo, estructura de bloque angulares finos (5-10 mm), medianos (10-20 mm) y grueso (20-50 mm). Se encontró abundantes raíces finas, gruesas más de dos por decímetro cuadrado y abundantes raíces medias. La actividad microbiana del horizonte es abundante con lombriz de tierra, mil pies, en relación a la porosidad son abundante la presencia de micro, meso y macroporos.

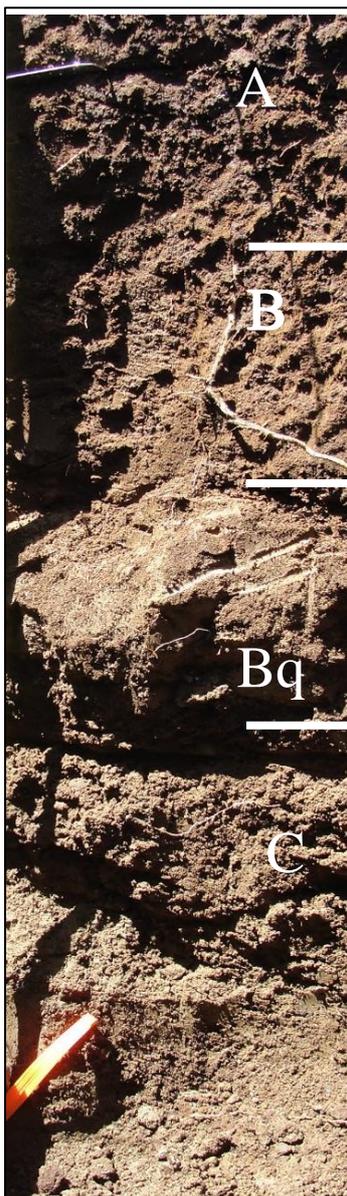
0 – 23 cm 10 YR3/2 color café muy oscuro con textura franco arenoso limoso y estructura de bloques subangulares de medio a grueso (20 – 50 mm), muestran abundantes macroporos de consistencia en frágil en húmedo, presenta buen drenaje.

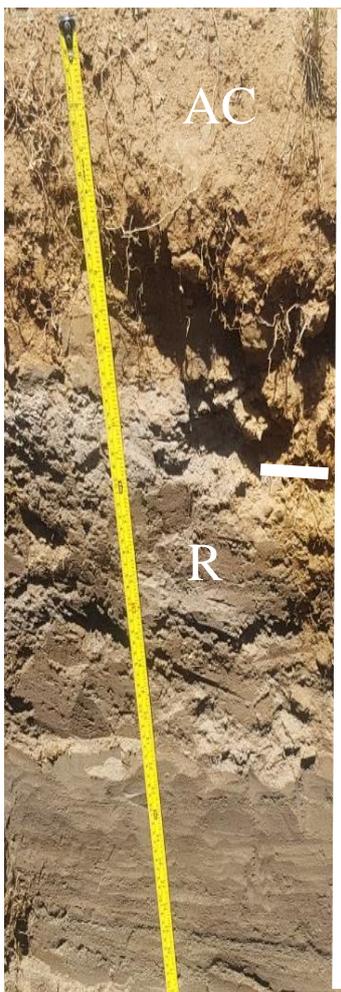
0 – 20 cm 10 YR 3/3 café muy oscuro en húmedo y en seco 10 YR 4/6 café amarillo oscuro, la textura al tacto es franco arenoso, estructura migajosa con presencia de bloque angulares de consistencia frágil, no es plástico, ni adherente, abundantes microporos y macro poros. El límite del horizonte es claro y ondulado

Observación: este suelo muestra alto niveles de degradación hídrica, por lo que el horizonte A se habrá erosionado dejando expuesto al horizonte B.

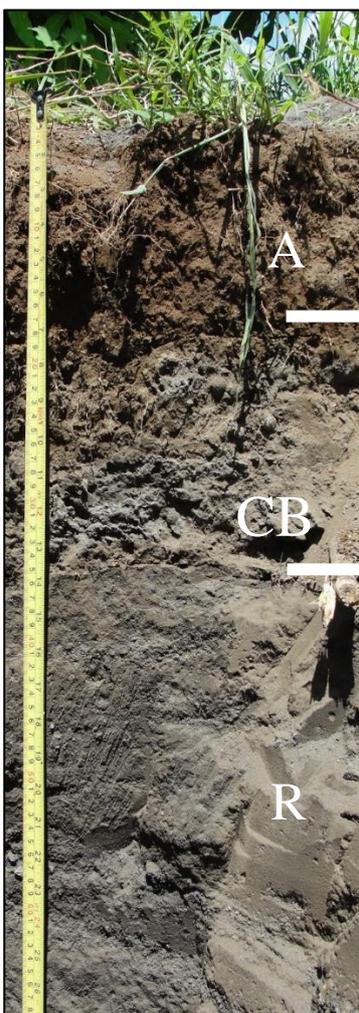
0 – 20 cm 10 YR 3/3 café muy oscuro en húmedo y en seco 10 YR 4/6 café amarillo oscuro, la textura al tacto es franco arenoso, estructura migajosa con presencia de bloque angulares de consistencia frágil, no es plástico, ni adherente, abundantes microporos y macro poros. El límite del horizonte es claro y ondulado

Observación: este suelo muestra alto niveles de degradación hídrica, por lo que el horizonte A es de un espesor delgado con alguna mezcla con el horizonte CR debido a ciertas actividades de las raíces o del hombre.

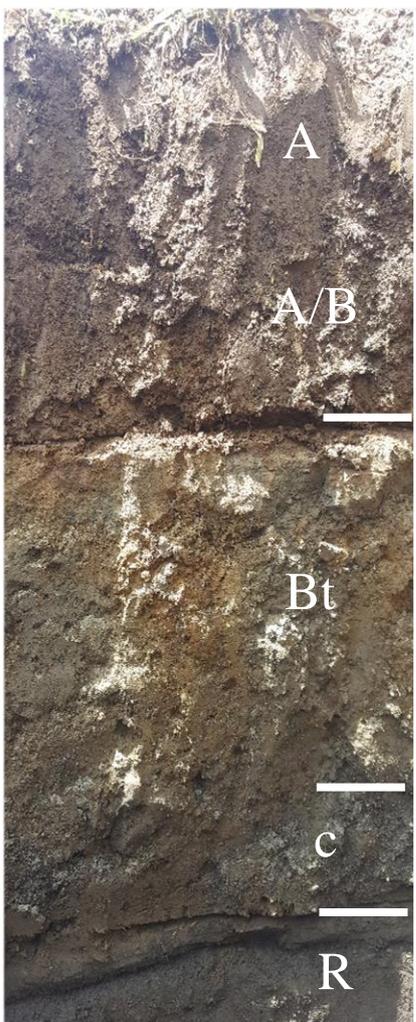
0 – 24 cm. (7.5 YR 3/4) Color Marrón oscuro húmedo con textura franco limoso, de estructura en bloque angulares de medio (10 – 20 mm) a grueso (20 -30mm) estructura en bloques subangulares de fino, y medio (5 hasta 30 mm), la consistencia en seco es blanda y en húmedo plástico y adherente, abundante poros finos y macroporos, actividad pocas, el límite del horizonte diagnóstico con relación al B es claro y uniforme.

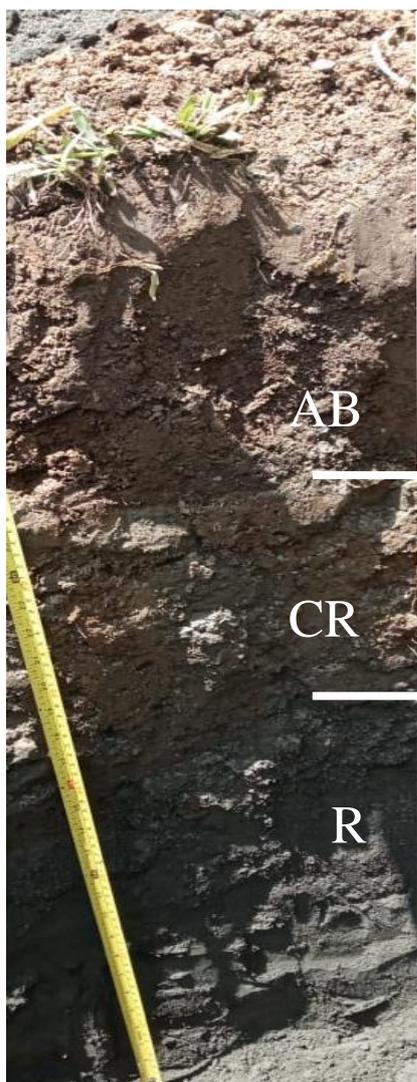
0 – 24 cm. (10YR 4/4) color café claro de textura franco limo arcilloso al tacto y estructura bloques subangulares muy fina (5 -10mm), la consistencia es frágil en húmedo, la porosidad es macro y se observó pocas raíces finas y gruesas, tiene buen drenaje.

Observaciones: Se pudo observar que este suelo poseen muy bajos niveles de fertilidad, alta acidez, niveles altos de aluminio con alta capacidad de fijación de fósforo, deficiencia de nutrientes como calcio, magnesio, azufre, zinc y otros elementos esenciales para las plantas, esto se puede comprobar por medio de análisis de suelo en el laboratorio para tener algo más claro.

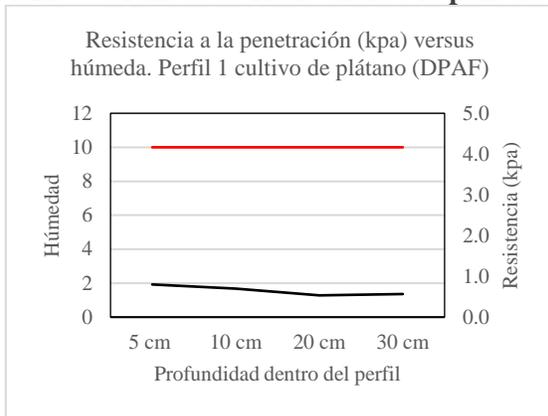
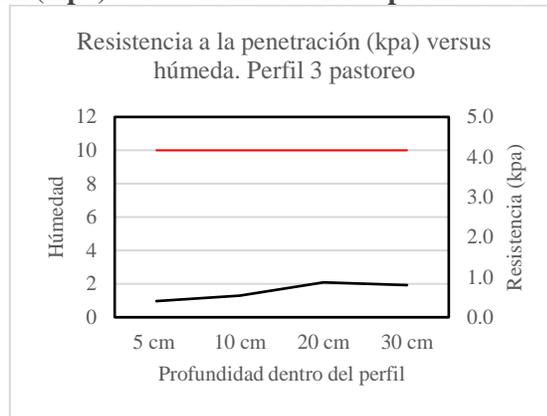
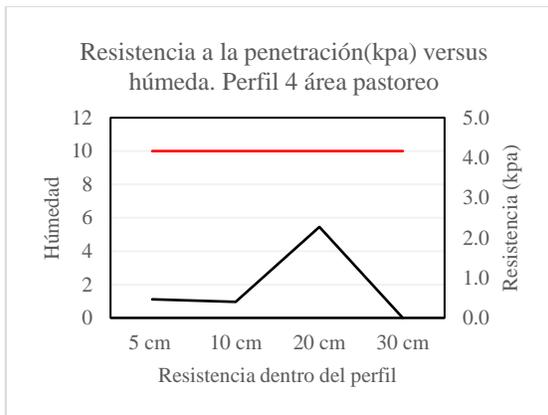
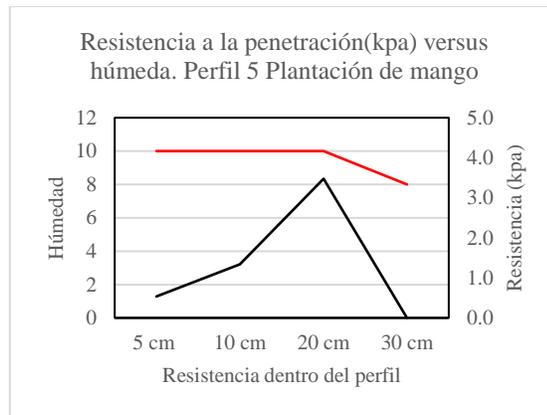
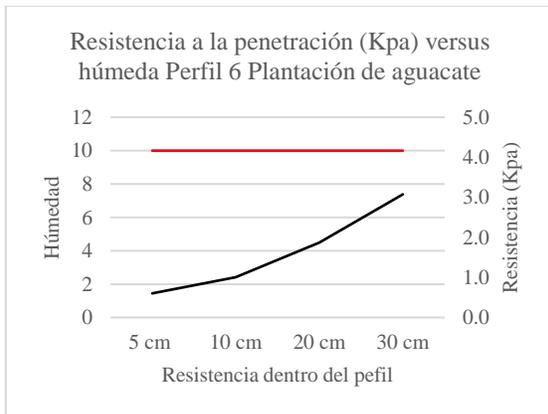
4.11. Gráficos de Resistencia a la penetración (Kpa) versus húmeda en los perfiles del suelo

La resistencia a la penetración en cada perfil de suelo nos determina que los perfiles 1 y el perfil 2 los valores de resistencia oscilan entre 0.6 – 1 kp hasta 30 cm de profundidad indicando que el terreno es suelo, con bueno a moderado drenaje y su preparación es fácil con maquinaria, las labores culturales son fáciles de ejecutar. Los perfiles 4 y 5 la resistencia a la penetración oscilo entre los 2.3 y 3.5 Kpa respectivamente hasta los 20 cm de profundidad, después de esto el aparato de penetración no logro introducirse más, indicando una limitación interna dentro del perfil del suelo lo que puede ocasionar poco desarrollo del sistema radicular y baja capacidad del suelo de almacenar agua dentro del perfil, en cambio en el perfil 6 la resistencia va incrementando dentro del perfil sin encontrar limitación indicando que tiene un buen drenaje del suelo.

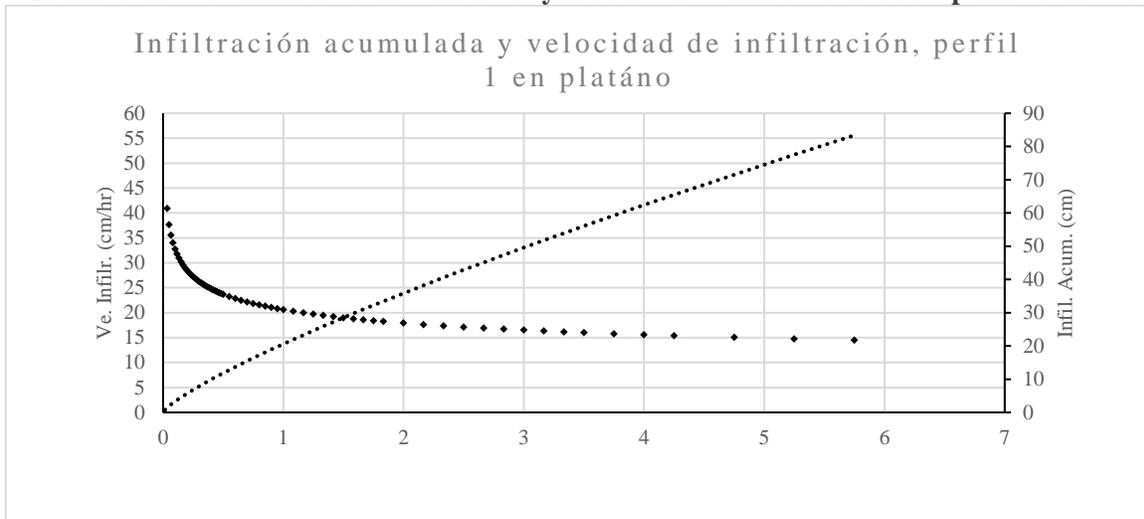
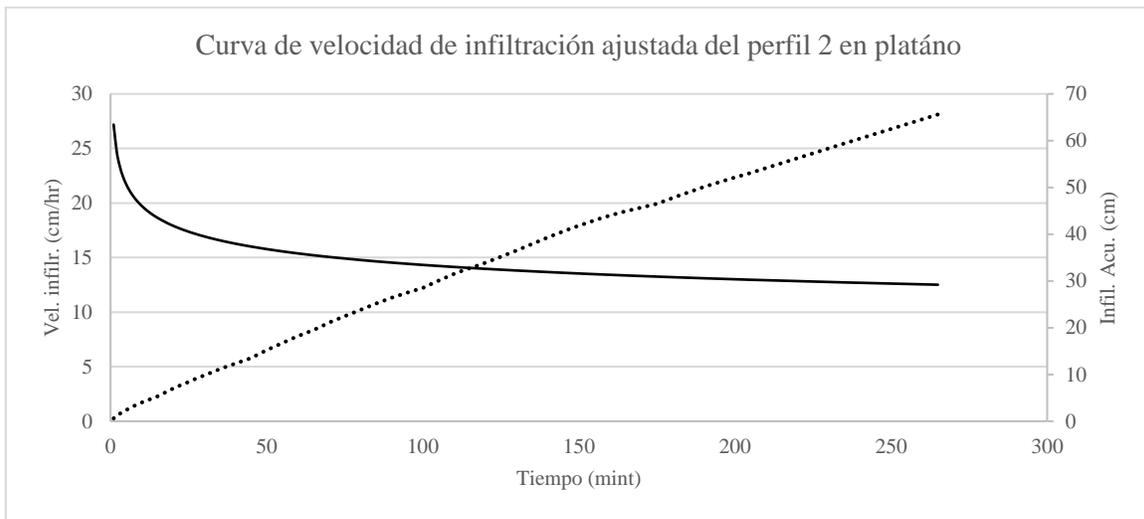
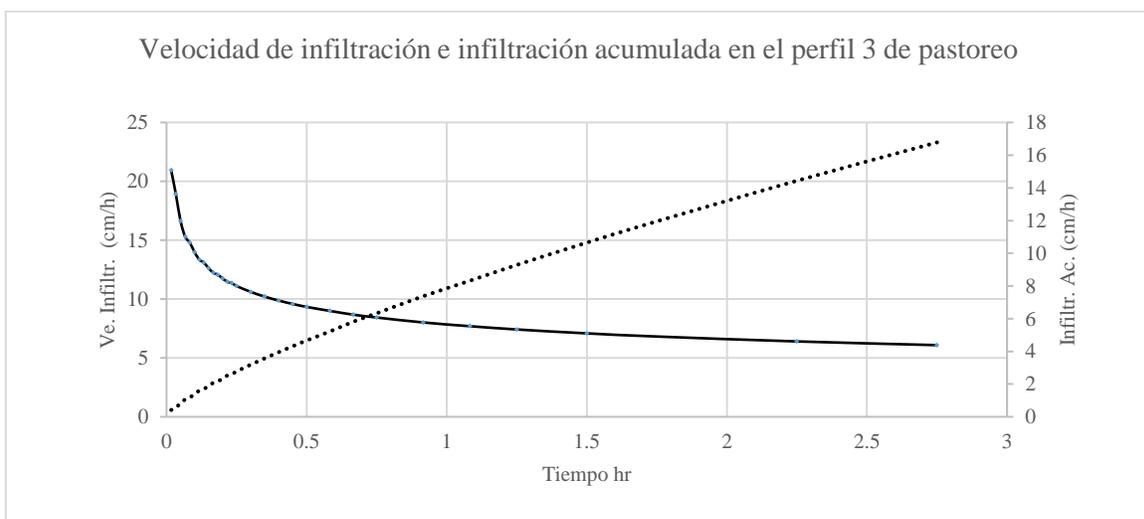
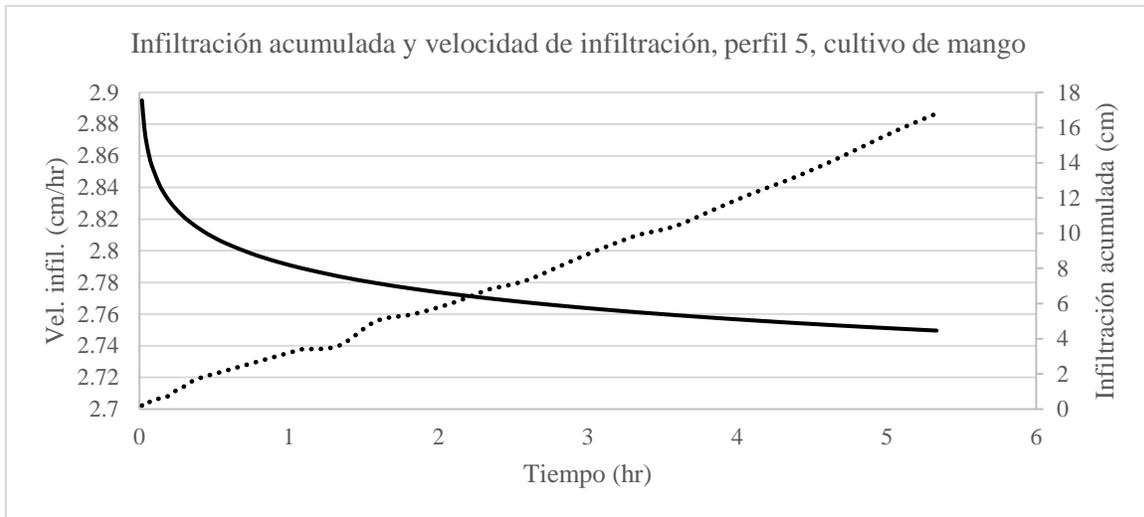
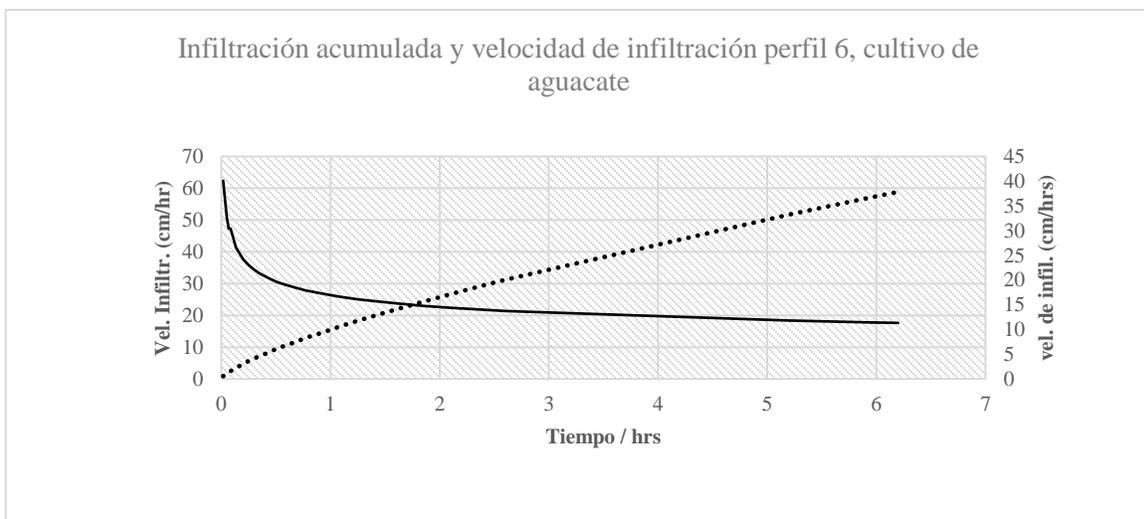
4.12. Graficas de infiltración acumulada y velocidad de infiltración de los perfiles en estudio

Los suelos observados en los perfiles de suelos 1 y 2 muestran velocidad de infiltración básica promedio de 15 -12.5 cm/hr alcanzada en un tiempo de 5.7 a 4.5 horas respectivamente, las tierras de pasto donde se encuentran las observaciones de los perfiles 3 y 4 este último no se logro realizar ya que el agua no infiltró se obtuvo una infiltración de 6 cm/hr y una infiltración acumulada de 17 cm en un tiempo de 2.8 horas, en las tierras dedicada a cultivo permanente como el cultivo de mango y aguacate donde fueron los perfiles 5 y 6 se obtuvo una infiltración básica promedio de 2.7 y 18 cm/hr con una infiltración acumulada de 16.2 a 39 cm en un tiempo de 5.2 a 6.1 horas. Los principales factores que influyen en la infiltración fueron: el tipo de tierras, tipo de actividad agrícola establecida, el grado de degradación de la tierra ya que en las tierras dedicada a pastoreo la capacidad de uso de la tierra es de clase V a VIII, el contenido de humedad ya que las pruebas fueron realizadas en la estación de invierno. Indudablemente la textura del suelo muestra una marcada influencia en la velocidad de infiltración ya que son suelos que van de gravas, arena, Arcillo limos lo que influye en tener una velocidad de infiltración rápida en general quizás siendo en el perfil 5 en el cultivo de mango que el espesor del horizonte A es de 29 cm y después se encuentra la toba lo que limita drásticamente en el comportamiento de la infiltración.

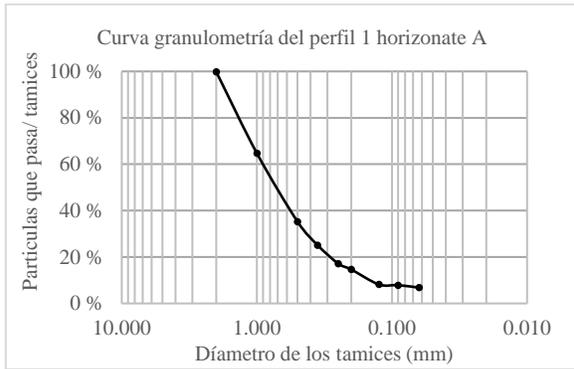
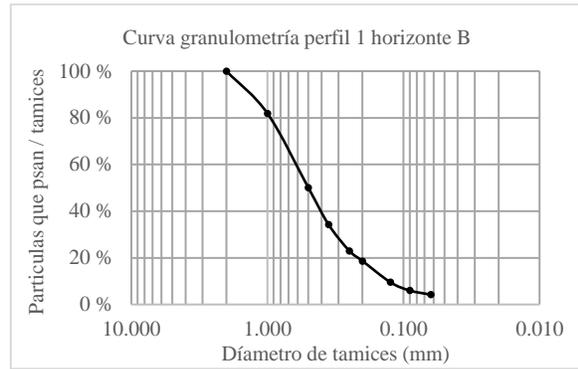
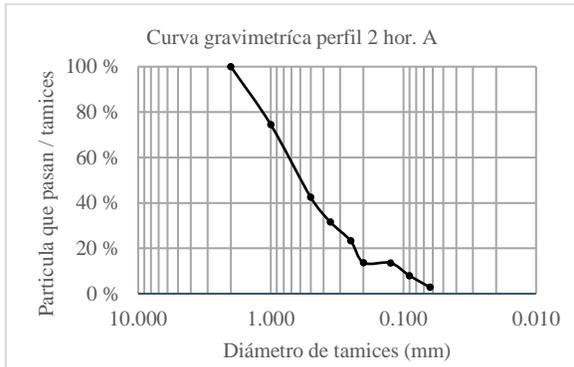
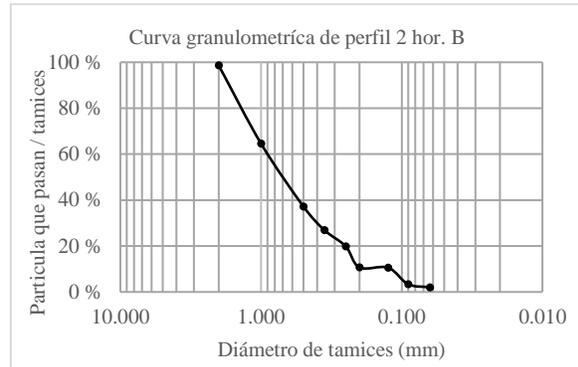
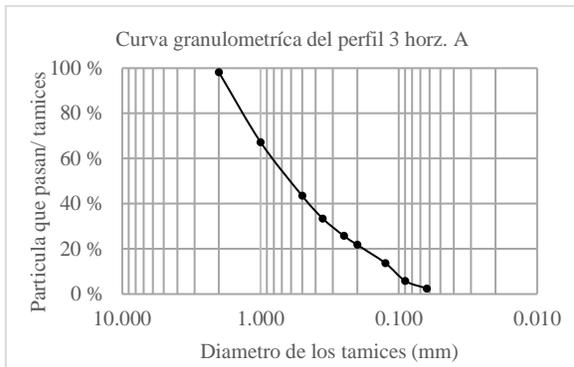
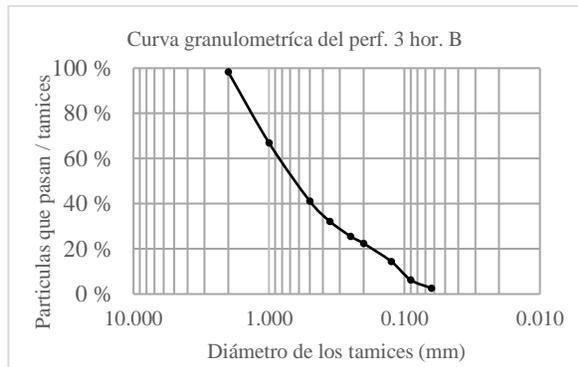
4.13. Gráficos de Curvas granulométricas por horizontes de cada perfil de suelo

Las curvas granulométricas en todos los perfiles demuestran que la distribución de las partículas va de arena fina a limo grueso, indicando que la permeabilidad del suelo es de moderado a imperfecto en general lo que lo hace susceptible a la erosión hídrica.

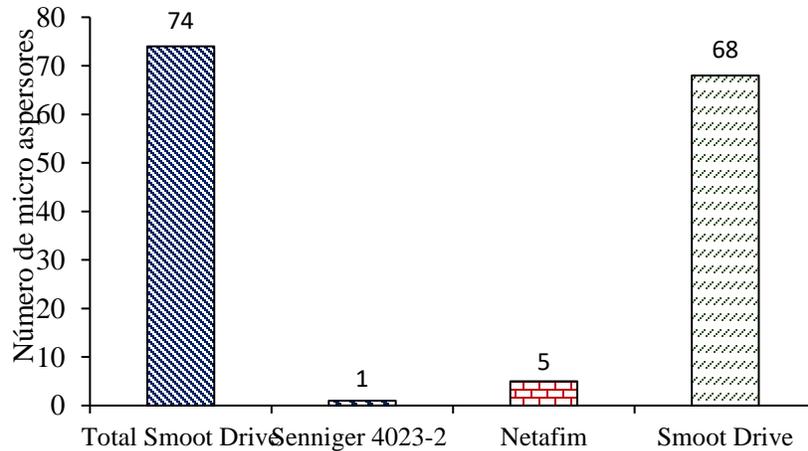
Figura 10. Inventario de micro aspersores encontrados en el Lote 1. Cultivo de Yuca

En la figura 1 se puede observar que en el lote 1 se instalaron 74 micro aspersores modelo Smoot Drive al momento del diseño, en el inventario realizado se apreciaron 68 Smoot Drive, 5 Netafim y 1 Senniger 4023-2, de acuerdo con estos resultados debería de revisar el funcionamiento y el cálculo de caudal que se recomendó al inicio de la instalación del sistema.

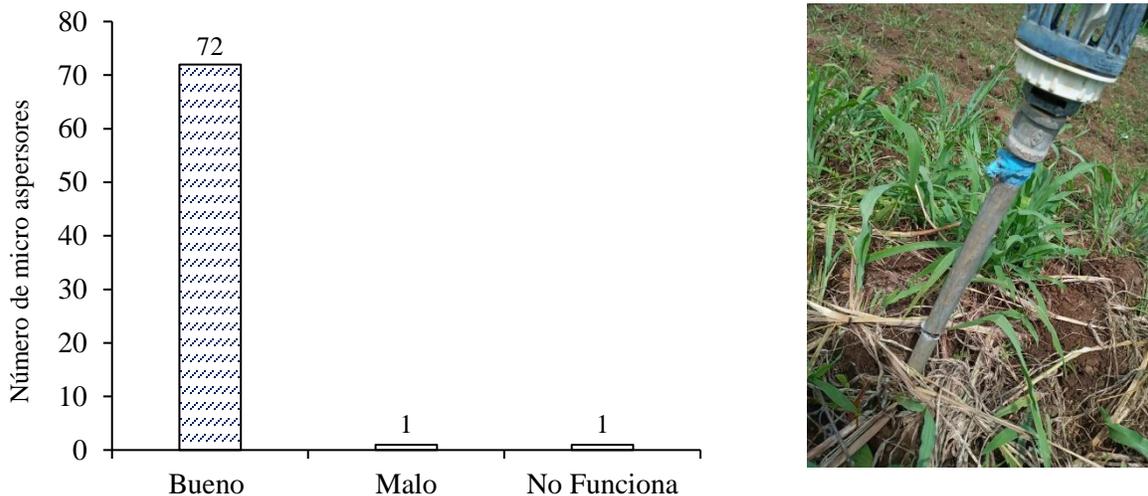
Figura 11. Estados de los micro aspersores encontrados en el Lote 1. Cultivo de Yuca

En la figura 2 se puede observar que 72 micro aspersores se encuentran en buen estado, 2 están en mal estado y no funcionan, también se encontraron afectaciones en los elevadores como dobladuras y roturas de la tubería

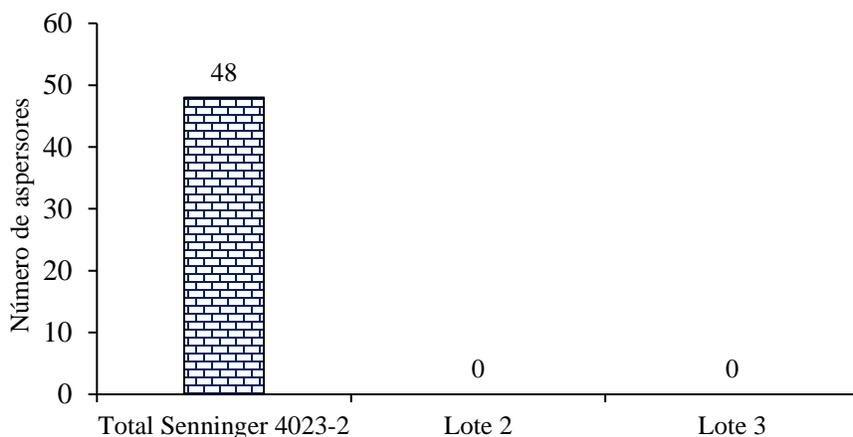
Figura 12. Inventario de los aspersores encontrados en el Lote 2 y 3. Cultivo de sorgo

En ambos lotes se encontró establecido el cultivo de maíz bajo riego por aspersión modelo Senniger 4023-2, un total distribuidos en el campo al momento del diseño de 48, sin embargo, al momento del inventario no se encontraron aspersores funcionando, según el operador de riego estaban dañados por efectos del sol, figura 3.

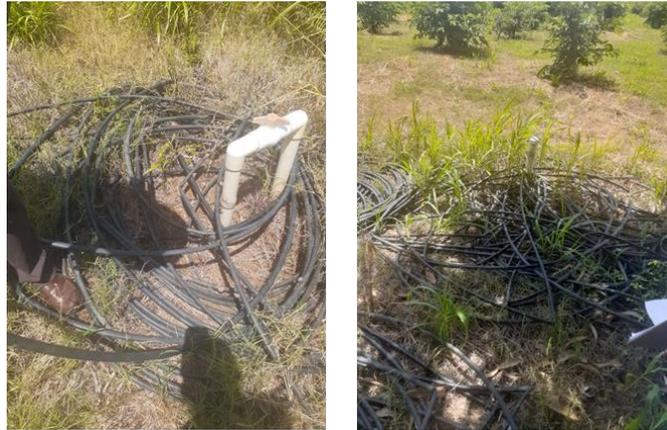
Figura 13. Lotes manejados con riego por goteo de botones

En los lotes 4, 5, 11, 12, 13 y 14 se diseñaron con riego por goteo de botones con una descarga de 8 litros por hora, acoplados a una manguera de polietileno de 20 mm, durante el inventario se apreció que el sistema presenta daños de cortes de manguera, botones faltante y manguera

con fugas por uniones, para el lote 10 se diseñó un sistema de riego por goteo sin embargo se estaba regando con aspersión modelo Senniger 4023-2, figura 4.

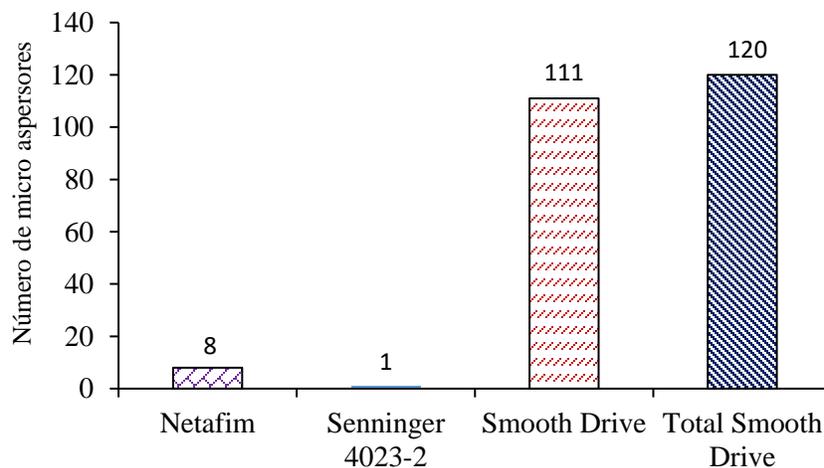
Figura 14. Inventario de micro aspersores encontrados en el Lote 6 y 7. Cultivo de maíz

En ambos lotes estaba establecido maíz, se instalaron 120 micro aspersores, en el inventario actual se encontraron en campo 111 micro aspersores Smoot Drive, 8 Netafim y 1 Senniger 4023-2, se observa la variabilidad de diferentes aspersores regando con gastos distintos por ende se deben de realizar ajustes de los aspersores en el campo, figura 5.

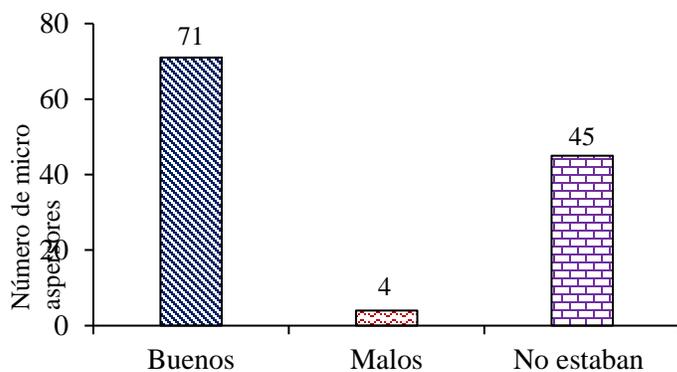
Figura 15. Micro aspersores encontrados en el Lote 6 y 7. Cultivo de maíz

En la figura 15, se aprecia que 71 micro aspersores se encontraron en buen estado, 45 no estaban instalados en el campo y 4 en mal estado, según en encargado del sistema de riego los 45 micro aspersores estaban en reparación.

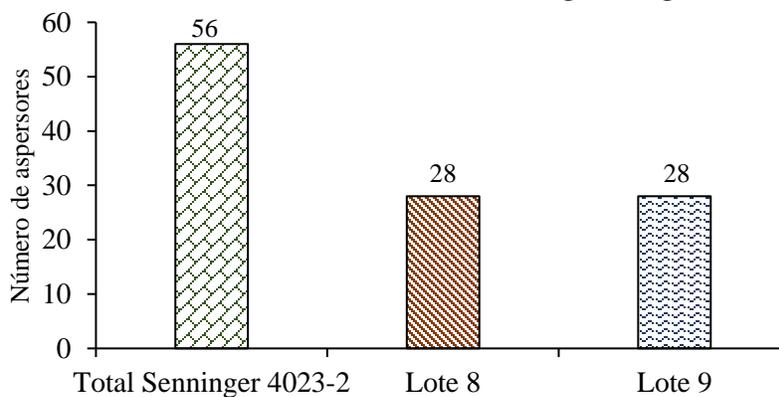
Figura 16. Inventario de aspersores encontrados en el Lote 8 y 9. Cultivo de plátano

En el lote 8 y 9 se instaló un sistema de riego por aspersión con el modelo Senniger 4023-2 con un total de 56 dividido 28 en el lote 8 y 28 en el lote 9, en ambos se encontraron funcionando en buen estado, sin embargo, se encontraron con elevadores mayores de 2 m esto estaría viéndose afectado de acuerdo con el diseño original, figura 16.

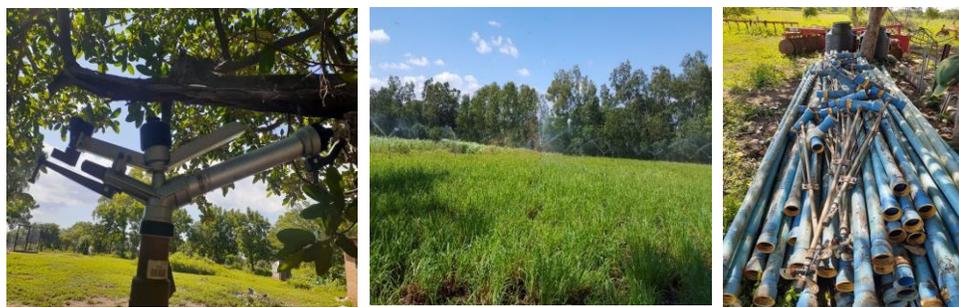
Figura 17. Manejo de riego en pasto cañón y aspersión

En estas áreas se maneja riego por cañón modelo DUPLEX 2 pulgadas y aspersión modelo Senniger 4023-2 móvil, cabe señalar que estas áreas no estaban en el diseño inicial de la finca sin embargo la necesidad de la producción de biomasa para el ganado ha hecho que se implementen estos sistemas, figura 17.

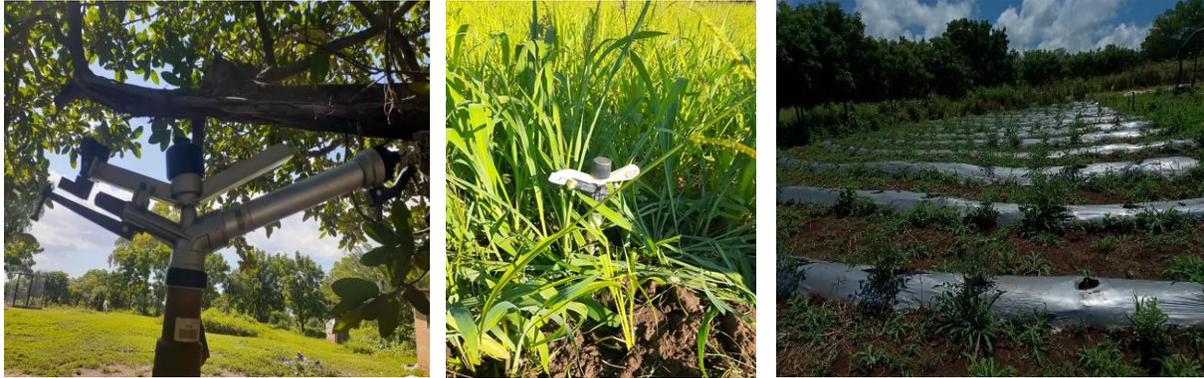
Figura 18. Manejo de riego en pasto cañón, goteo y aspersión área DPAF

Los lotes manejados por el departamento de protección agrícola y forestal DPAF de la FAGRO, se encuentran establecidos cultivos como maíz, plátano y pasto son regados por cañón DUPLEX 2 pulgadas y aspersión modelo Senniger 4023-2 y goteo, este sistema debe de revisarse ya que presenta problemas de fugas y es recomendable establecer un diseño de sistema de riego con los debidos cálculos correspondientes.

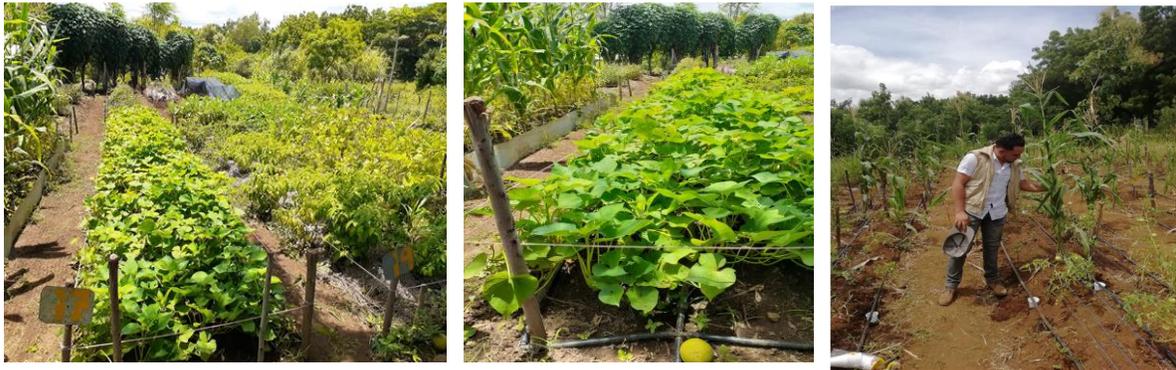
Figura 19. Manejo de riego por goteo en biointensivo

En este lote se está manejando riego por goteo se usan tres cintas en camas de 1.20 m de ancho con espaciamiento de 30 cm entre emisor y 45 cm entre cinta, el gasto de los emisores es de 1 litro por hora, el operador de campo menciona que no se manejan tiempos de riego y desconocen la lámina de riego a aplicar, el caudal destinado para este lote es desconocido debido a que el número de camas varían al año.

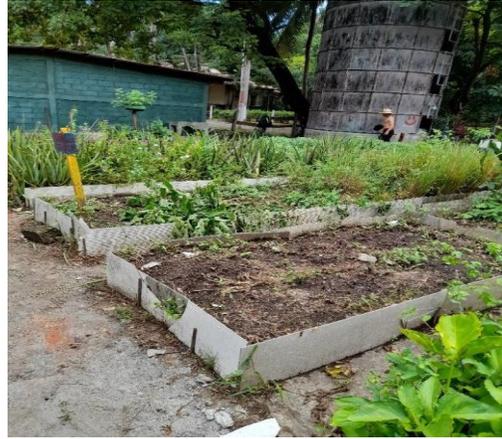
Figura 21. Camas anteriores

La construcción de estas camas comenzó por el trazado y colocación de pines para delimitar el área de la cama, se le quito unos pedazos de láminas de plycem que sostenían la tierra en todo el perímetro. Se utilizó el método 3, 4,5 para sacar las escuadras de cada esquina y que estuvieran bien alineadas y a la medida que se tenía previsto.

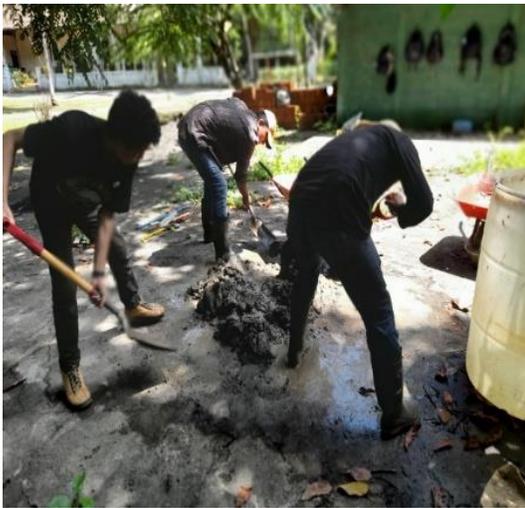
Figura 22. Preparación de la mezcla

Realizaron colado de arena para elaborar la mezcla de mortero para el pegado de los ladrillos. La proporción utilizada fue 1:6 por cada bolsa de cemento se le agrego 6 baldes de arena.

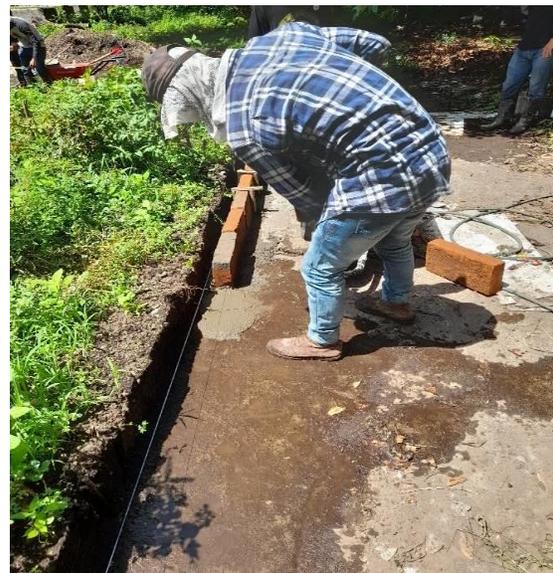
Figura 22.a. Colocación de ladrillos

El primer día se colocaron 62 ladrillos equivalente a 18.62 ml (metros lineales), el segundo día se pegaron 75 ladrillos equivalente a 28.5 ml, el tercer día se pegaron 72 ladrillos equivalente a 25.92 ml, cuarto día se pegaron 102 ladrillos equivalente a 36.72 ml. para este día ya se tenían construidas 6 camas y reparado 2. El quinto día se pegaron 52 ladrillos equivalente a 18.72 ml.

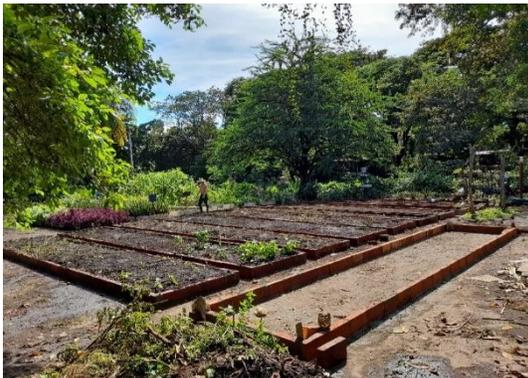
Figura 23. Camas terminadas y actuales.

El sexto día y séptimo se construyeron 3 camas más para un total de 11 camas finalizadas

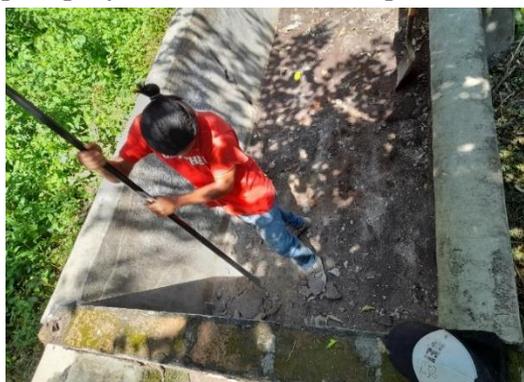
Figura 24. Demolición del cascote viejo

Se realizó la construcción de cascote a dos de las 5 pilas para la crianza de peces aquí se retiró parte del cascote anterior, se niveló y se apisonó manualmente para darle consistencia a la base.

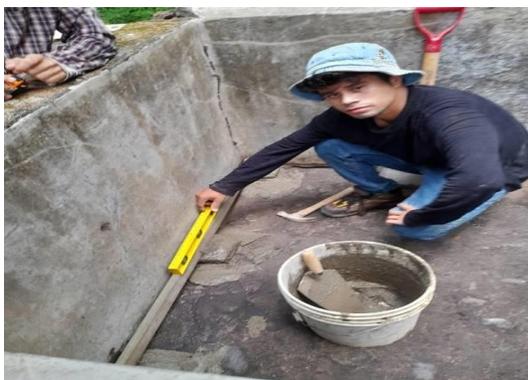
Figura 25. Elaboración de maestras

Se realizaron las maestras para darle el espesor del cascote que fue de 5 cm y luego se fundió el cascote.
