UNIVERSIDAD NACIONAL AGRARIA

Facultad de Agronomía
Departamento de Ingeniería Agrícola

Prácticas de Familiarización con el entorno laboral 2020

Capítulo 1 Prácticas de familiarización con el entorno laboral en la Unidad Experimental y Validación el plantel

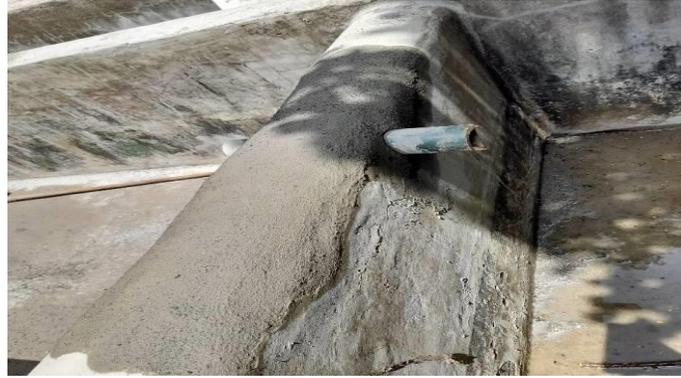
Figura 26. Restauración de muros y repello grueso

Se repararon algunas paredes, las grietas causadas por el tiempo y se repello internamente la pila larga.

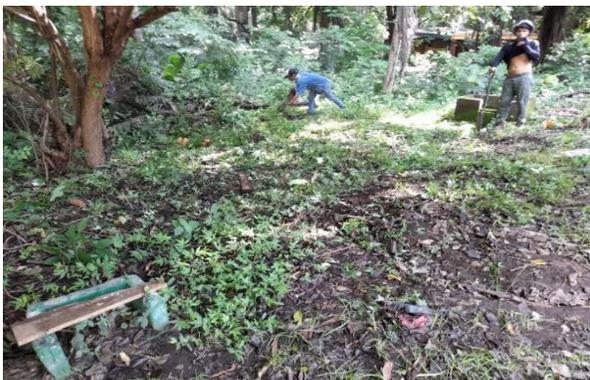
Figura 27. Área de construcción del canal

Se retiró la capa vegetal, los escombros, ramas del área a trabajar de igual forma se demolió un canal hidráulico que no se terminó de construir tiempo atrás.

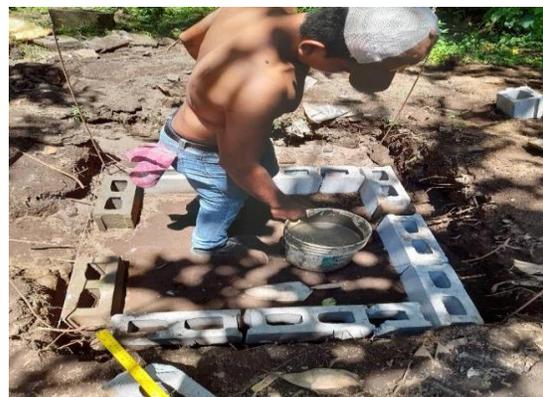
Figura 28. Construcción del depósito 1

Excavación para la construcción del primer depósito de abastecimiento del canal con dimensiones de 1m x 1m x 1m.

El depósito anterior tenía capacidad de 470 litros, por lo que en el depósito nuevo se aumentaron sus dimensiones a 1 m³.

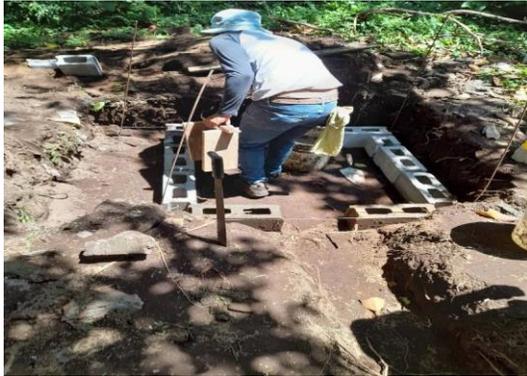
Figura 29. Zanqueo del canal

Excavación para la construcción del canal de 0.30 m x 0.30 m.

Durante la excavación también se determinó la dirección del canal mediante el uso de lienzas, de tal forma que los depósitos construidos quedaron en línea recta.

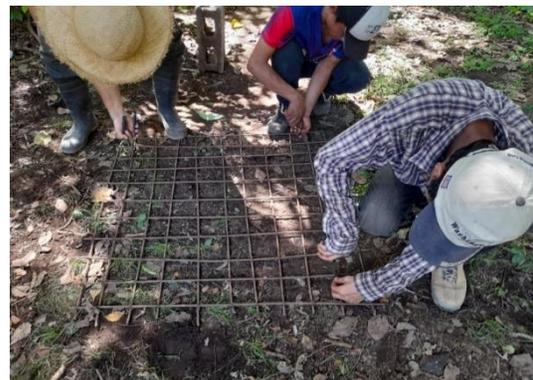
Figura 30. Armando la parrilla

Elaboración de la parrilla para el cascote del primer depósito con un espesor de 5 cm.

La parrilla se elaboró con dimensiones de 1m x 1m y con separación entre varillas de 0.1 m, lo que permite mayor resistencia del cascote a la carga total de agua a la que el depósito será llenado.

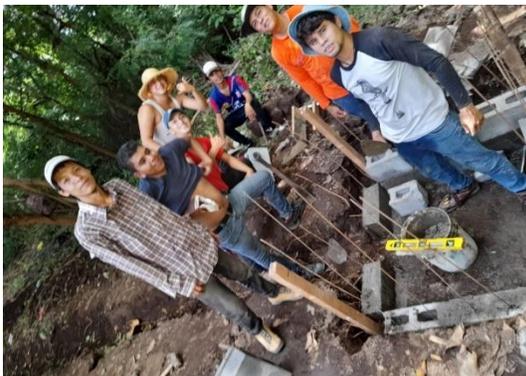
Figura 31. Trabajo en equipo

Pegado de bloques para las paredes del primer depósito.

La construcción del depósito fue realizada con mampostería reforzada, es decir se utilizaron varillas corrugadas de acero de 3/8” para el fijado de los bloques. Varillas que al ser combinados con mezcla de mortero genera mayor resistencia a la construcción.

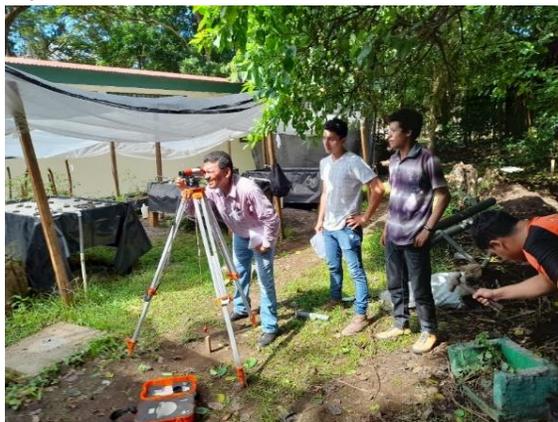
Figura 32. Levantamiento topográfico Ing. López D.

En esta fase, se niveló el terreno donde se construyó el canal, tomando datos de alturas del terreno, es decir, un levantamiento altimétrico del área.

Previamente se había seleccionado la pendiente a la que se llevó el terreno para la construcción de dicho canal, siendo ésta de 2cm de diferencia entre la primera estación y la última, teniendo una pendiente del 0.00125 m/m .

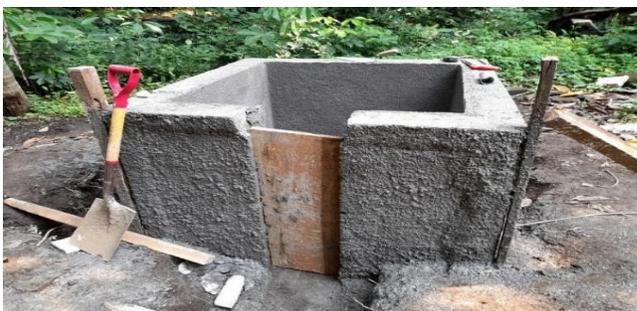
Figura 33. Deposito 1 terminado

Repellado las paredes internas y externas del depósito 1.

Se repellaron las paredes del depósito con la finalidad de darle impermeabilidad a la construcción, para generarle resistencia al momento que sea sometida a la presión de agua de 1m^3 .

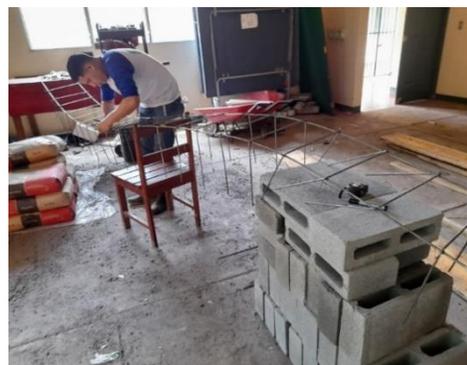
Figura 34. Armado de estructura

Al obtener el material requerido (varilla lisa) para armar la estructura, se precedió a delimitar las distancias a la que irían las varillas, siendo estas de 0.20 m , para asegurar la resistencia y durabilidad de las paredes y el piso del canal construido.

Dichas distancias de las varillas o estribos elaborados fueron las mismas tanto en la sección de 0.30 m como en la sección de 0.15 m .

En la primera sección de 8 metros se elaboraron 40 estribos para cubrir dicha distancia, en la segunda sección se elaboró una menor cantidad de estribos debido a que en esta parte se debió tomar en cuenta que la transición a los 0.15 m ocupó una longitud de 0.35m, por lo que se utilizaron tan solo 37 estribos.

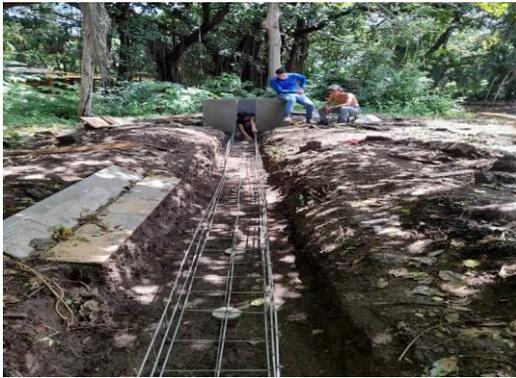
Colocación de la estructura de acero del canal en la excavación.

Se ubicó la estructura armada del canal sobre los quesos o separadores entre el acero y el suelo para que no haiga contacto entre ambos, la zanja estaba previamente nivelada y apisonada.

La estructura se colocó conforme la lienza ubicada en la zanja, la que determinaba el centro del canal y la dirección.

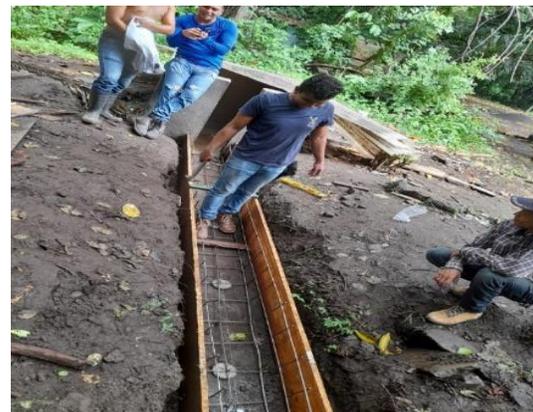
Figura 36. Revisión del encofrado.

Encofrado de la base del canal.

Se realizó primeramente la fundición del cascote (espesor de 5 cm) del canal, para a continuación montar el encofrado de las paredes del mismo sobre el cascote y de ésta forma dejar las dimensiones acordes a lo calculado teóricamente.

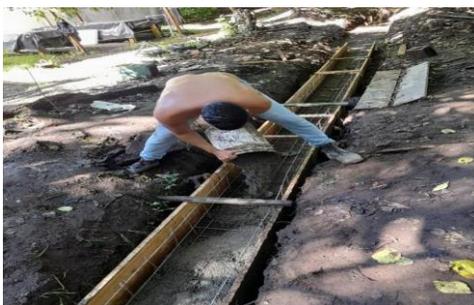
Figura 37. Fundiendo la base del canal.

Fundición de la base o cascote del canal.

Una vez encofradas ambas secciones del canal se procedió a la fundición o el llenado de la base o cascote.

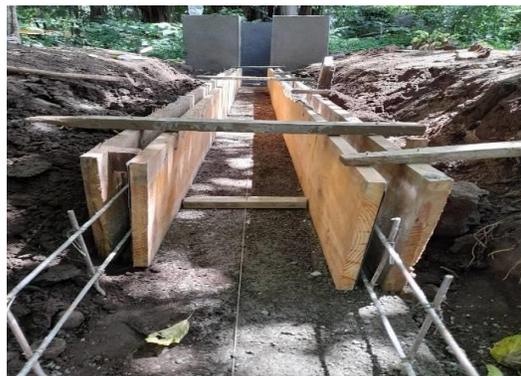
Figura 38. Encofrado de las paredes.

El encofrado de las paredes se elaboró para un espesor de 4 cm, de tal forma que la estructura de acero quedará en centro de dichas paredes.

Antes del encofrado se trabajó colocándole a las tablas pliegos de láminas lisas con el propósito de que las caras interiores de las paredes quedarán lisas, para un mejor desplazamiento del fluido sobre el canal.

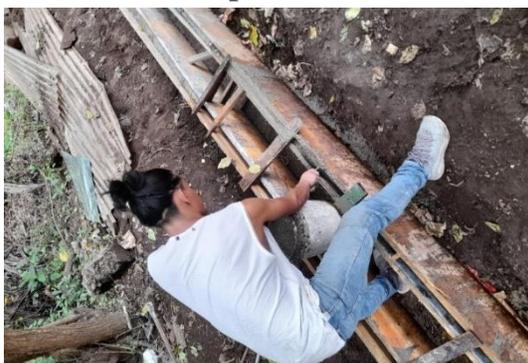
Figura 39. Fundiendo paredes.

Fundición de las paredes del canal.

La fundición se realizó por secciones, debido a que la cantidad y dimensiones de las tablas utilizadas no abarcaban toda la longitud del canal.

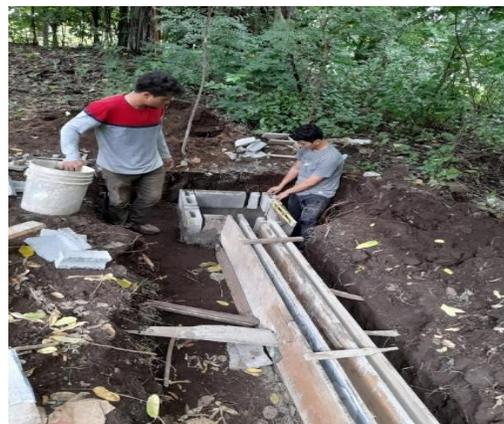
Figura 40. Construcción depósito 2.

Construcción del segundo depósito.

El segundo depósito se construyó con dimensiones 0.50 x 0.50 x 0.80, de tal manera que en su interior se pudiera introducir un balde que permitiría la evaluación de caudales, tomando en cuenta el tiempo de llenado y capacidad del balde.

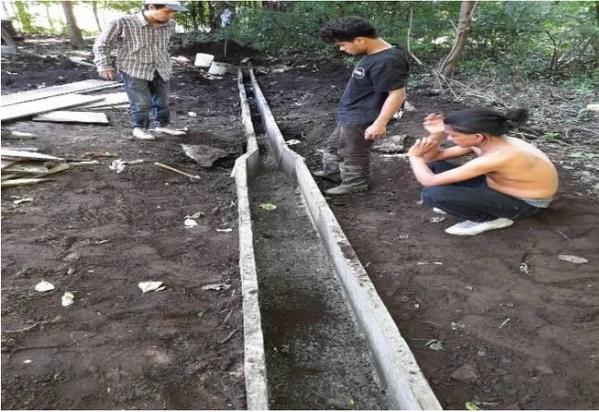
Desencofrado del canal.

Después de tres días de la fundición se procedió a retirar las tablas del encofrado. Cabe destacar que se dejaron los tres días de secado para que el concreto alcance su resistencia a la cual fue diseñada de 3000 psi.

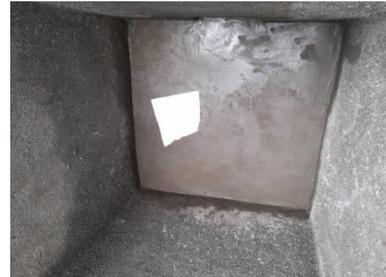
Figura 42. Repello Fino 1^{er} deposito

Repello fino de la base del primer depósito y el canal

Para darle mayor impermeabilidad a la base de la pila se le dio un acabado fino con mezcla de arenilla de mar y cemento.

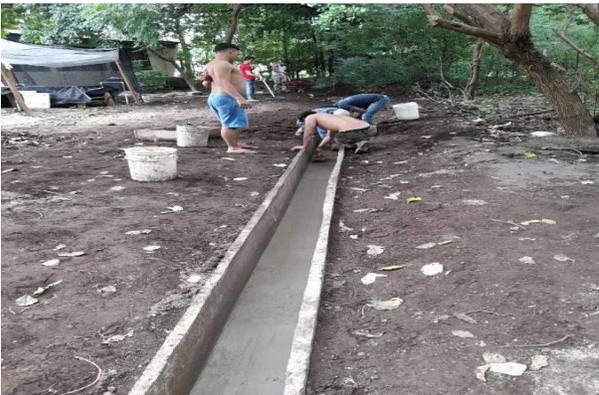
Figura 43. Repello Fino al fondo del canal.

Al igual que en el depósito también se le dio un acabado fino a toda la base del canal, lo que ayudará a un mejor desplazamiento del agua, es decir, la fricción que ejerza el agua con el la base del canal será menor.
