Convenio de Colaboración UNA – TROCAIRE

Proyecto “Fortalecimiento de capacidades de entidades socias Trocaire para el desarrollo de medios de vida sostenibles y resilientes”

Informe del monitoreo de calidad del agua para consumo humano, mediante test de campo, en fuentes de comunidades atendidas por APADEIM en el municipio El Viejo

Managua. Diciembre, 2020

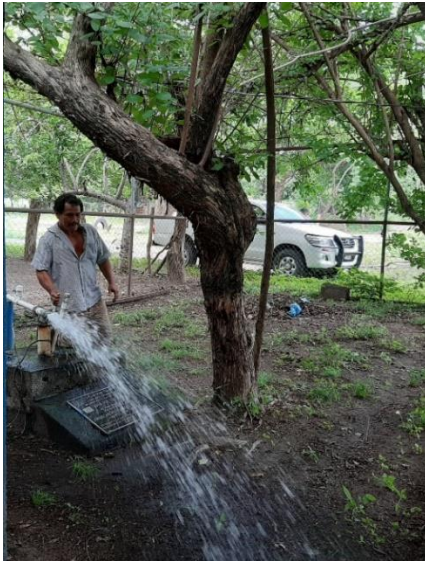
Ambiente de la fuente

Esta fuente abastece a 104 familias (500 personas) de la comunidad Capulín. Consiste en un Mini-acueducto por Bombeo Eléctrico que se abastece de un pozo perforado, ubicado en las coordenadas 446108 y 1436111, a una altura de 34 m.s.n.m. El agua es conducida por gravedad mediante tuberías hacia las viviendas. Hay letrinas aguas arriba del pozo y acumulación de residuos orgánicos en los alrededores del pozo.

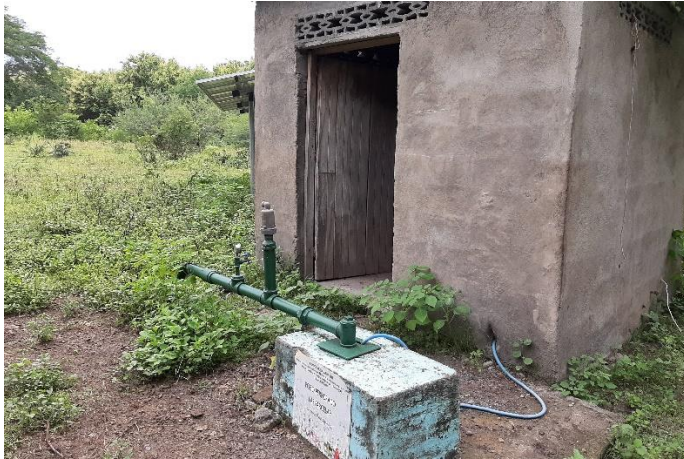
Ambiente de la fuente

Esta fuente abastece a 30 familias (150 personas) de la comunidad Las Parcelas. Consiste en un Mini-acueducto por Bombeo Eléctrico (a partir de energía solar) que se abastece de un pozo perforado, ubicado en las coordenadas 444220 / 1438595, a una altura de 19 msnm; el agua es almacenada en un Tanque y luego conducida por gravedad mediante tubería hacia las viviendas. El área no está cercada por lo que animales tienen acceso a los alrededores del pozo.

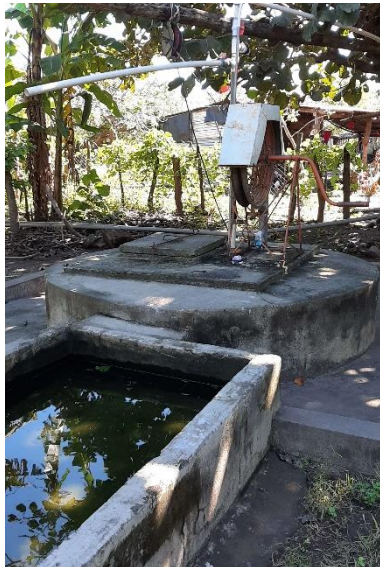
Ambiente de la fuente

Esta fuente se ubica en la comunidad Paniquines; consiste en un Pozo excavado a mano, que abastece a unas 10 familias (50 personas); está ubicado en las coordenadas 442412/1425616, a una altura de 38 m.s.n.m. Cuenta con brocal de concreto, y con un área de revestimiento menor de 1 metro alrededor del brocal. En primero monitoreo extraían el agua con valdes, pero en el segundo ya funcionaba la bomba eléctrica, lo cual reduce el riesgo de contaminación. Hay letrinas aguas arriba de la fuente, cerdos y residuos orgánicos en alrededores del pozo.

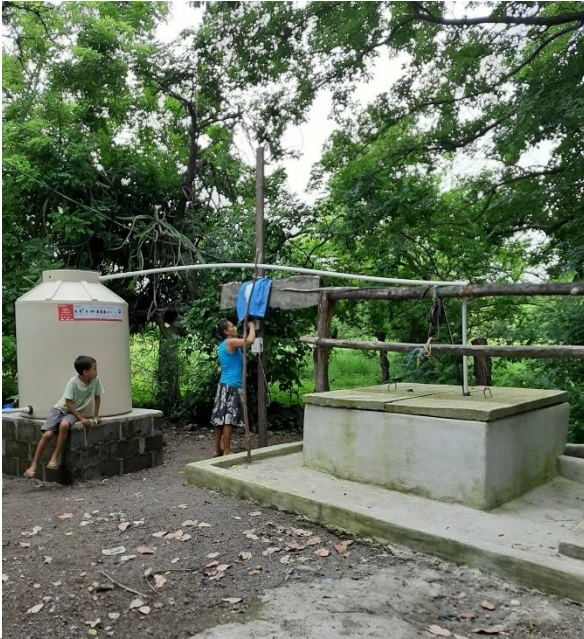
Ambiente de la fuente

Esta fuente se encuentra en la comunidad Paniquines, en las coordenadas 442794/1425042, a una altura de 55 m.s.n.m.; consiste en un pozo excavado a mano, que abastece 3 familias (15 personas). Cuenta con bomba eléctrica que bombea el agua hacia un tanque de almacenamiento. El área no está cercada por lo que animales tienen acceso a los alrededores del pozo. Existen áreas de cultivo aguas arriba de la fuente.

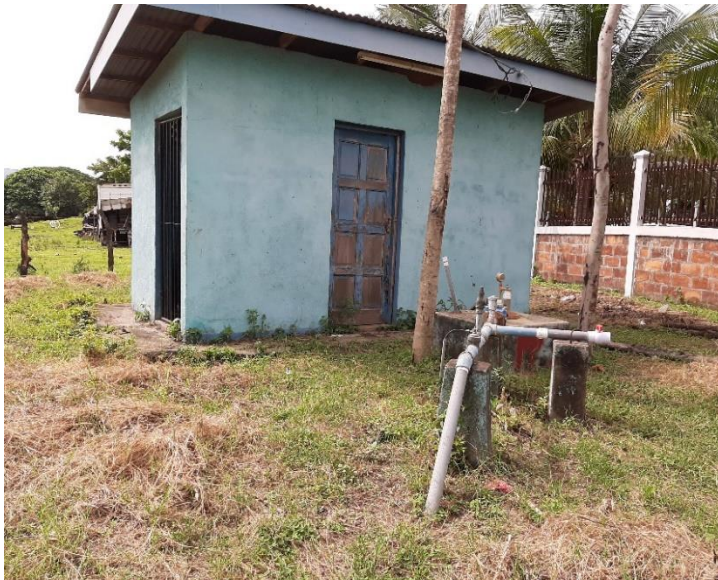
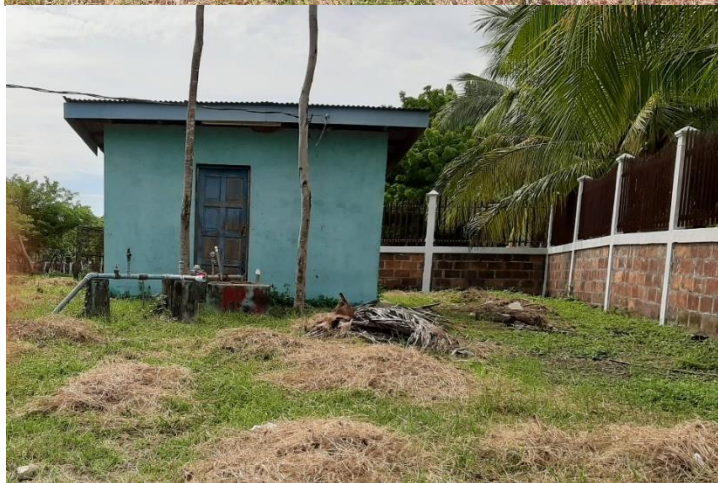
Ambiente de la fuente

Esta fuente se encuentra en la comunidad Pueblo Nuevo, en las coordenadas 446661/1423334 a una altura de 19 m.s.n.m.; se trata de un pozo perforado, que abastece a unas 170 familias (800 personas). Consiste en un Mini-acueducto por Bombeo Eléctrico que se abastece del pozo perforado; el agua es almacenada en un tanque y luego conducida por gravedad mediante tubería hacia las viviendas de la comunidad. Se observa residuos orgánicos alrededor de la fuente.

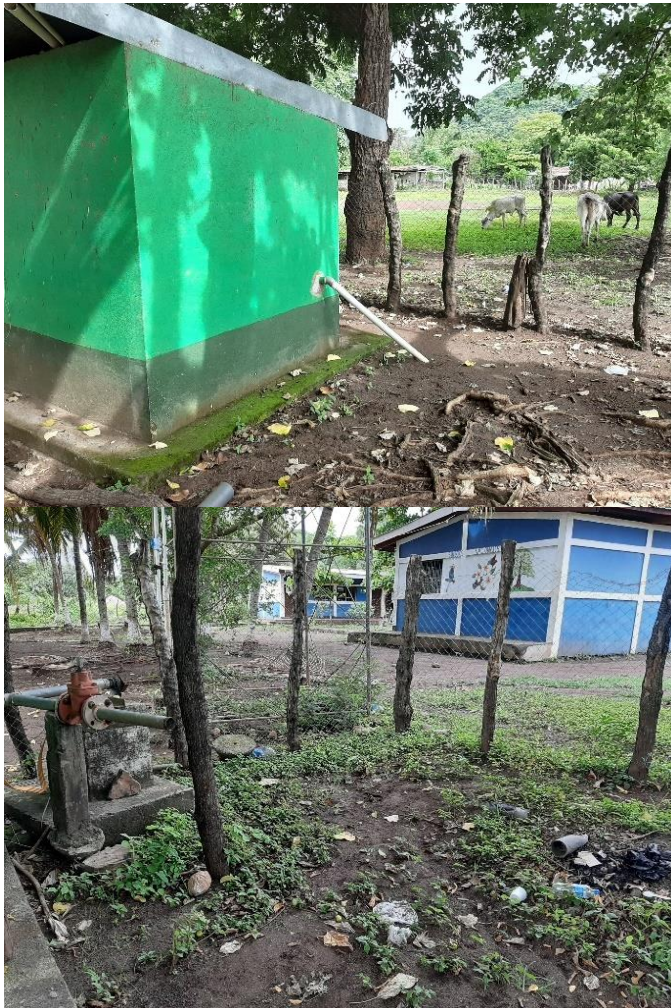
Ambiente de la fuente

Esta fuente está ubicada en la comunidad Los Playones; consiste en un Mini-acueducto por Bombeo Eléctrico, que abastece a unas 200 familias (800 personas); el sistema consta de pozo perforado y una bomba eléctrica, la cual envía el agua hacia un tanque de almacenamiento; de ahí el agua es conducida por gravedad mediante tubería hacia las viviendas de la comunidad. Existen letrinas aguas arriba del pozo y se observa acumulación de residuos orgánicos e inorgánicos en los alrededores del pozo. El muestreo de noviembre se realizó en el grifo de una vivienda de la comunidad ubicada en las coordenadas 450425/1424205, a una altura de 6 m.s.n.m.

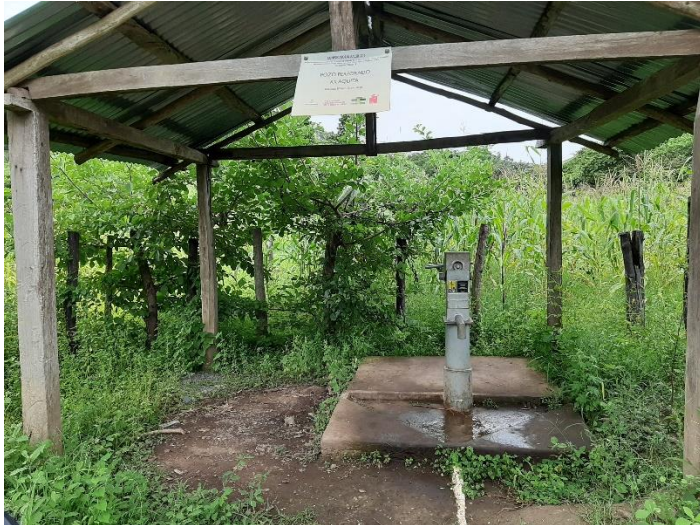
Ambiente de la fuente

Esta fuente está ubicada en la comunidad Kilaquita, ubicado en las coordenadas 447321/1419331; consiste en un pozo perforado que abastece a unas 10 familias (112 personas). Cuenta con un área de revestimiento de concreto menor de 1 metro, alrededor de la bomba manual. Existen áreas de cultivo a menos de 2 metros de la fuente.

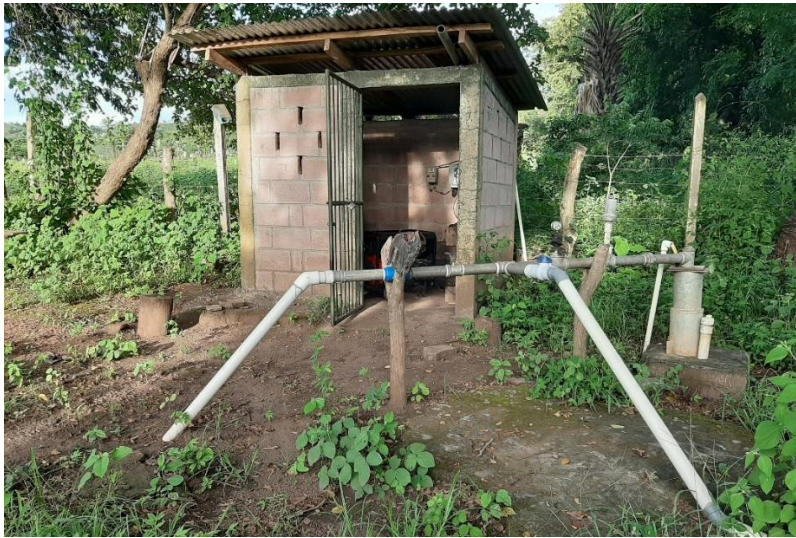
Ambiente de la fuente

Esta fuente se encuentra en la comunidad Santa Rita, en las coordenadas 4550866/140068 a una altura de 68 m.sn.m.; consiste en un Mini-acueducto por Bombeo mediante generador de combustible, que abastece a unas 25 familias (125 personas). El sistema consta de pozo perforado y una bomba envía el agua hacia un tanque de almacenamiento, de ahí el agua es conducida por gravedad mediante tubería hacia las viviendas de la comunidad. Existen áreas de cultivo aguas arriba de la fuente.

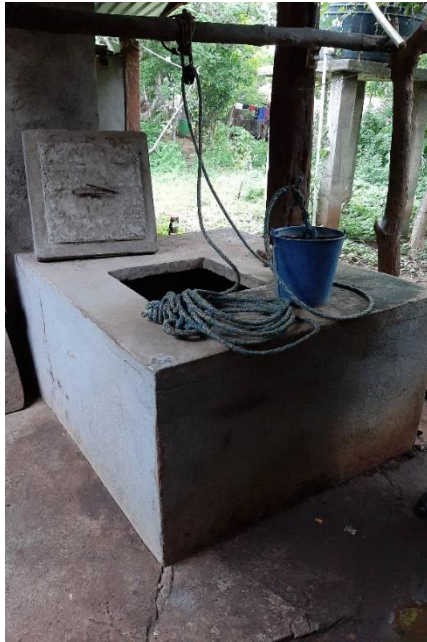
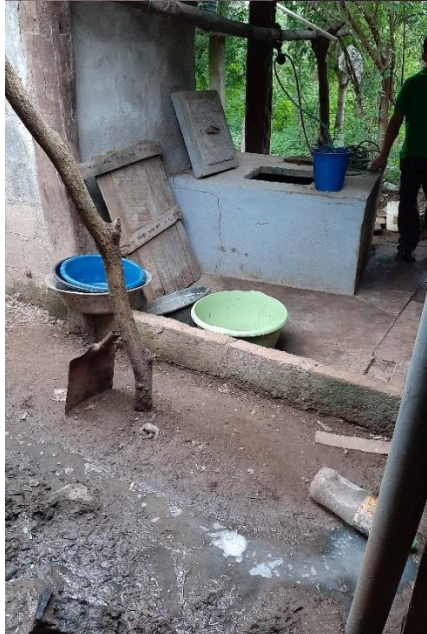
Ambiente de la fuente

Esta fuente ubicada en la comunidad Virgen de Hato, en las coordenadas 456268/1515194 a una altura de 18 m.s.n.m.; consiste en un pozo excavado a mano, que abastece de agua uso doméstico a una 1 familia (5 personas); no cuenta con bomba de mecate, por lo que extraen el agua con valdes. Tiene brocal de concreto y un área de revestimiento menor de 1 metro alrededor del brocal. Es importante instalar una bomba para reducir el riesgo de contaminación. Se observa encharcamiento de aguas grises alrededor de la fuente.

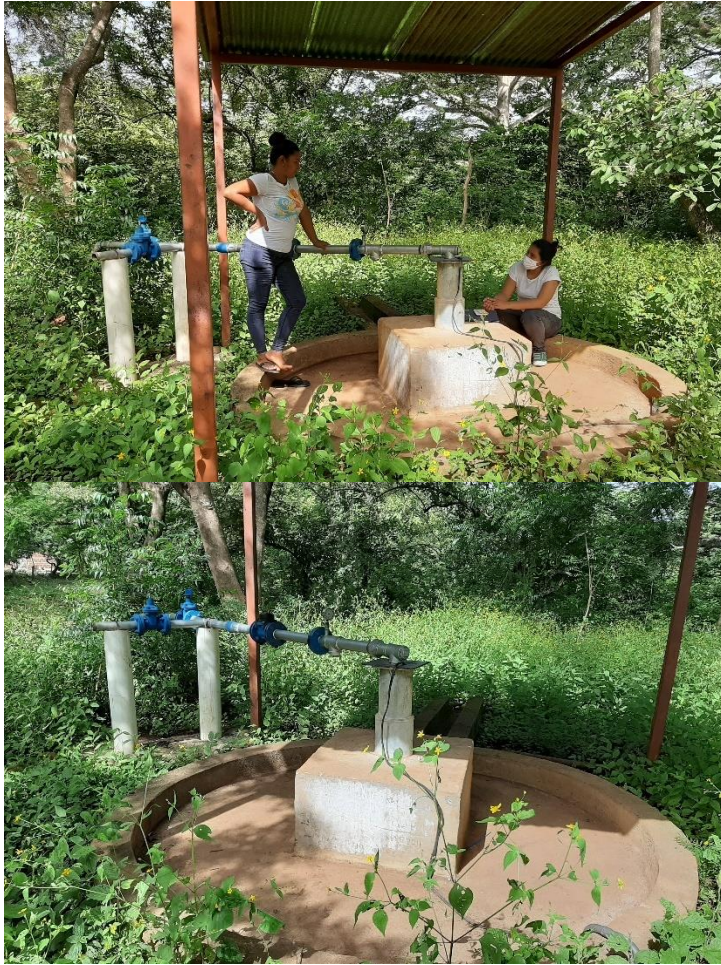
Ambiente de la fuente

Esta fuente está ubicada en el predio de la Iglesia Virgen de Hato; consiste en un Mini-acueducto por Bombeo Eléctrico, que abastece a unas 115 familias (480 personas); el sistema consta de pozo perforado y una bomba eléctrica, la cual envía el agua hacia un tanque de almacenamiento; de ahí el agua es conducida por gravedad mediante tubería hacia las viviendas de la comunidad.

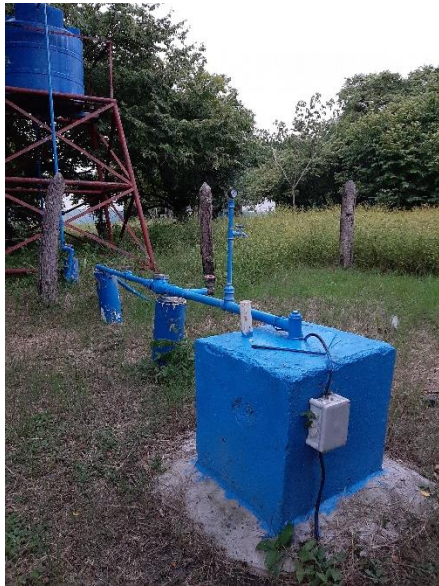
Ambiente de la fuente

Esta fuente se ubica en la comunidad Manguito, en las coordenadas 45638/1413140 a una altura de 36 m.s.n.m.; consiste en un Mini-acueducto por Bombeo Eléctrico, que abastece a unas 112 familias (600 personas). El sistema consta de pozo perforado y una bomba eléctrica, la cual envía el agua hacia un tanque de almacenamiento; de ahí el agua es conducida por gravedad mediante tubería hacia las viviendas de la comunidad.

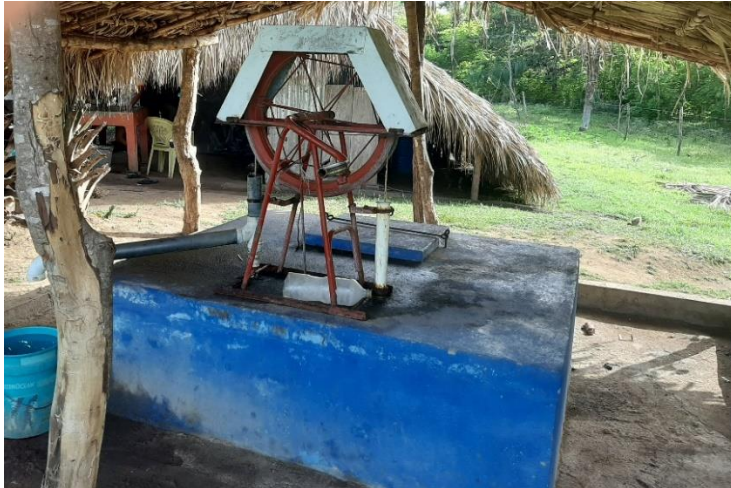
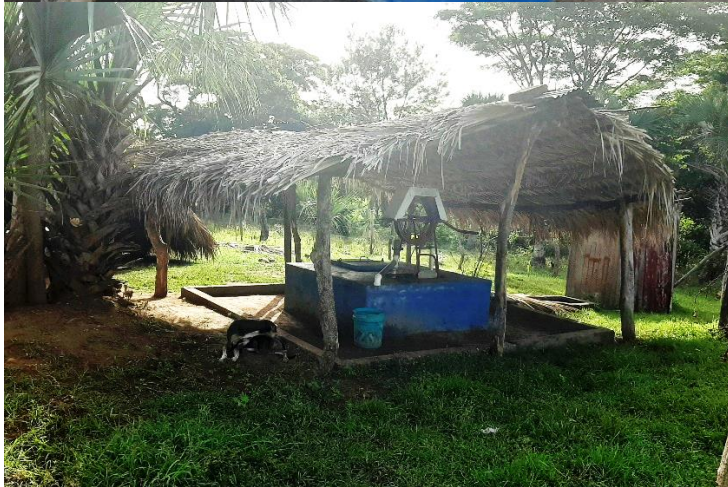
Ambiente de la fuente

Esta fuente ubicada en la comunidad El Tintal, en las coordenadas 450316/1414659, a una altura de 13 m.s.n.m.; consiste en un pozo excavado a mano, que abastece a unas 5 familias (17 personas); cuenta con bomba de mecate, brocal de concreto, y con un área de revestimiento menor de 1 metro alrededor del brocal.

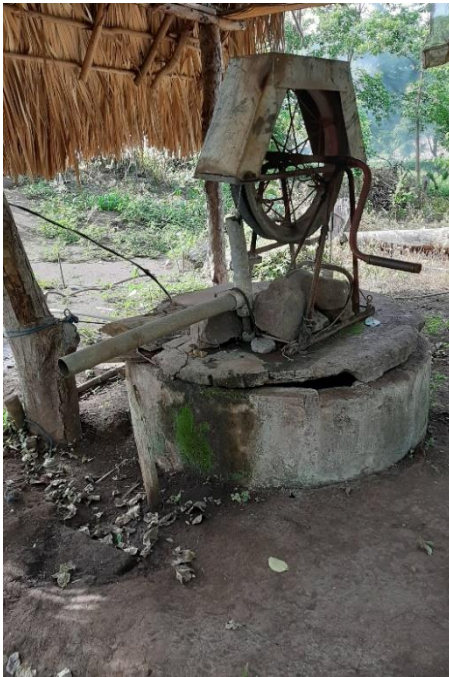
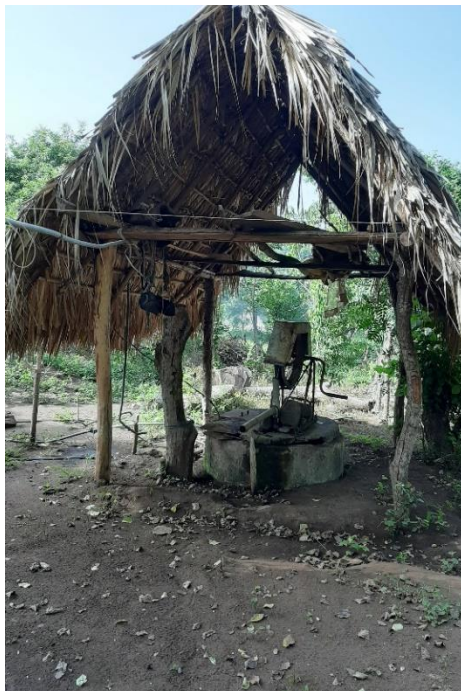
Ambiente de la fuente

Esta fuente ubicada en la comunidad El Tintal, en las coordenadas 450058/1414637, a una altura de 6 m.s.n.m.; consiste en un pozo excavado a mano, que abastece a unas 10 familias (52 personas). Cuenta con bomba de mecate y eléctrica, brocal de concreto, pero la tapadera está en mal estado; carece de delantal. Hay letrinas aguas arriba del pozo y se observa residuos orgánicos en áreas aledañas a la fuente.

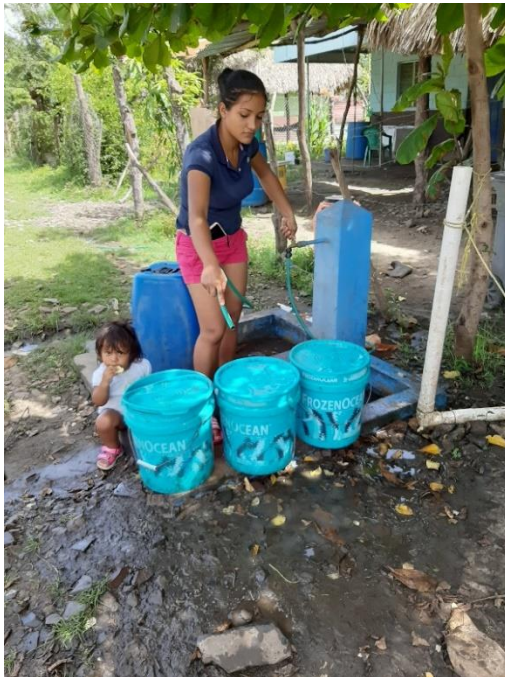
Ambiente de la fuente

Esta fuente está ubicada en la comunidad Las Salinas; consiste en un Mini-acueducto por Bombeo Eléctrico, que abastece a unas 80 familias (320 personas); el sistema consta de pozo perforado y una bomba eléctrica, la cual envía el agua hacia un tanque de almacenamiento; de ahí el agua es conducida por gravedad mediante tubería hacia las viviendas y puestos de agua en la comunidad. El muestreo de noviembre se realizó en un Puesto de Agua de la comunidad ubicado en las coordenadas 453365/1406526, a una altura de 8 m.s.n.m.

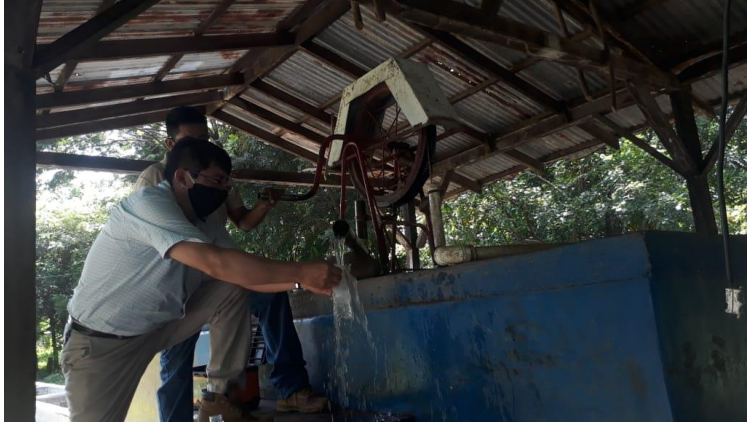
Ambiente de la fuente

Esta fuente ubicada en la comunidad Los Portillos, en las coordenadas 45624/1406780 a una altura de 23 m.s.n.m.; consiste en un pozo excavado a mano, que abastece a unas 10 familias (47 personas); cuenta con bomba de mecate y brocal de concreto, pero carece de delantal y cerca perimetral. Se observa residuos orgánicos y letrinas en áreas aledañas a la fuente.

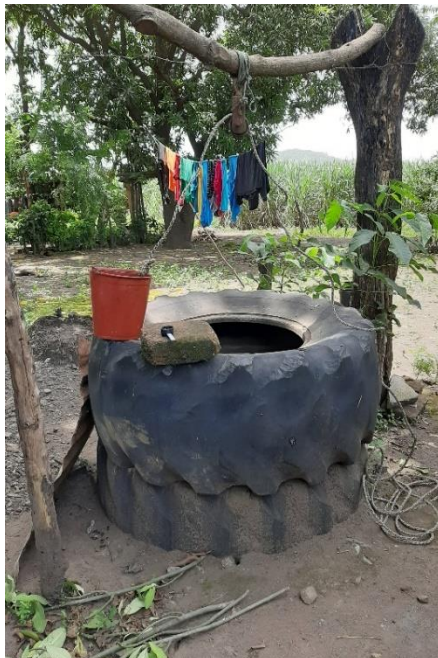
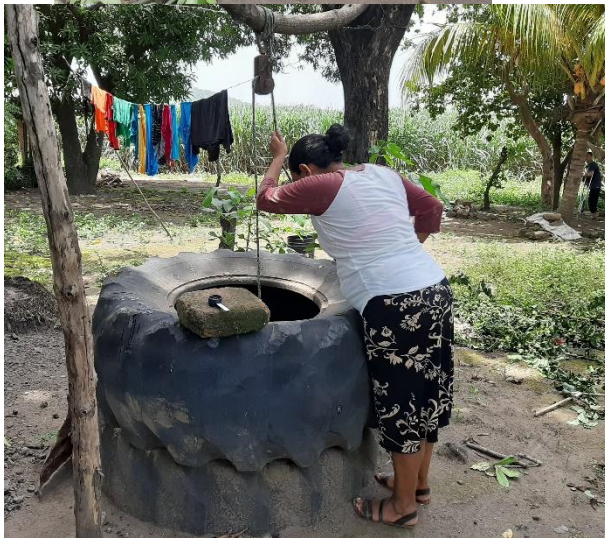
Ambiente de la fuente

Esta fuente se ubica en la comunidad Campirano Norte, ubicado en las coordenadas 473754/1404005, a una altura de 34 m.s.n.m.; consiste en un pozo excavado a mano, que abastece a unas 40 familias (160 personas), cuando se reduce el caudal del MABE en época seca. No cuenta brocal y delantal concreto; extraen el agua con valde. Carece de delantal y cerca perimetral. Se observa letrinas en áreas aledañas a la fuente.

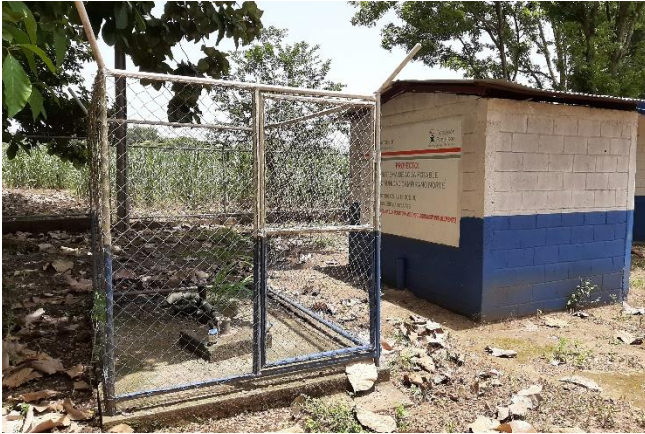
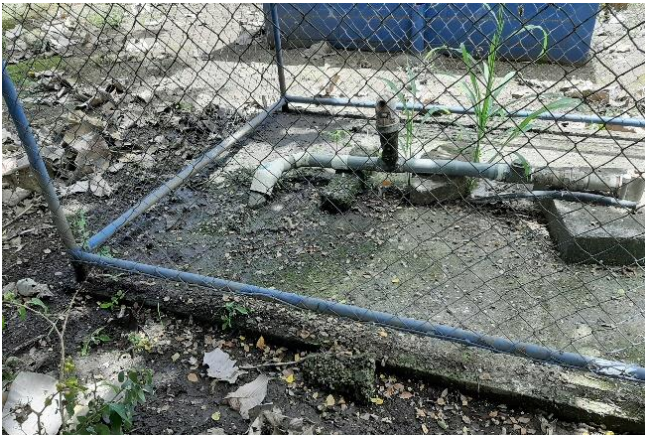
Ambiente de la fuente

Esta fuente está ubicada en el predio de la Escuela de la comunidad Campirano Norte, en las coordenadas 473211/14038000, a una altura de 38 m.s.n.m. Consiste en un Mini-acueducto por Bombeo Eléctrico, que abastece a unas 130 familias (780 personas); el sistema consta de pozo perforado y una bomba eléctrica, la cual envía el agua hacia un tanque de almacenamiento; de ahí el agua es conducida por gravedad mediante tubería hacia las viviendas y puestos de agua en la comunidad. Se observa residuos orgánicos, letrinas y áreas de cultivo en áreas aledañas a la fuente.

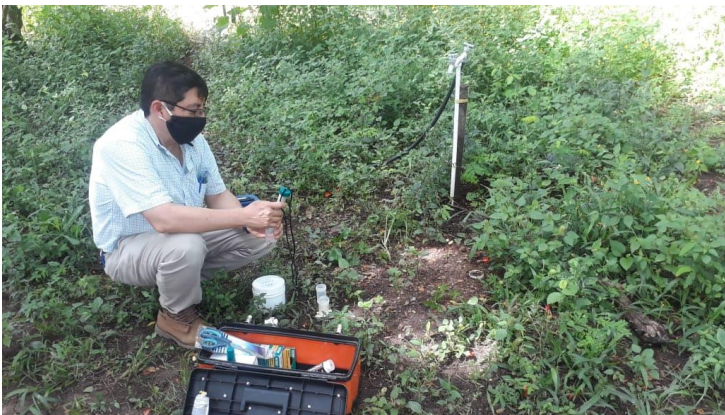
Ambiente de la fuente

Esta fuente está ubicada en la comunidad Loma de Burro. Consiste en un Mini-acueducto por Bombeo Eléctrico, que abastece a unas 100 familias (425 personas); el sistema consta de pozo perforado y una bomba eléctrica, la cual envía el agua hacia un tanque de almacenamiento; de ahí el agua es conducida por gravedad mediante tubería hacia una parte de las viviendas de la comunidad Sasama.

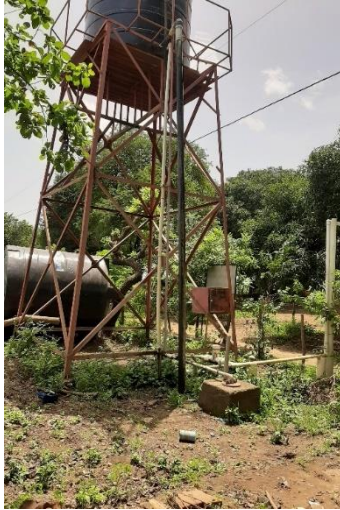
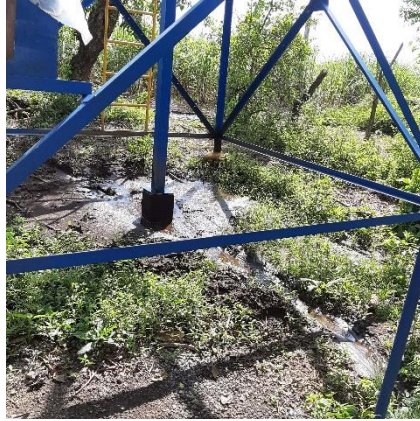
Ambiente de la fuente

Esta fuente está ubicada en la comunidad Sasama, en las coordenadas 474450/1401547, a una altura de 30 m.s.n.m. Consiste en un Mini-acueducto por Bombeo Eléctrico, que abastece a unas 96 familias (672 personas); el sistema consta de pozo perforado y una bomba eléctrica, la cual envía el agua hacia un tanque de almacenamiento; de ahí el agua es conducida por gravedad mediante tubería hacia la mayor parte de viviendas de la comunidad Sasama y Pedro Pablo. Se observa residuos orgánicos, letrinas y áreas de cultivo en áreas aledañas a la fuente.

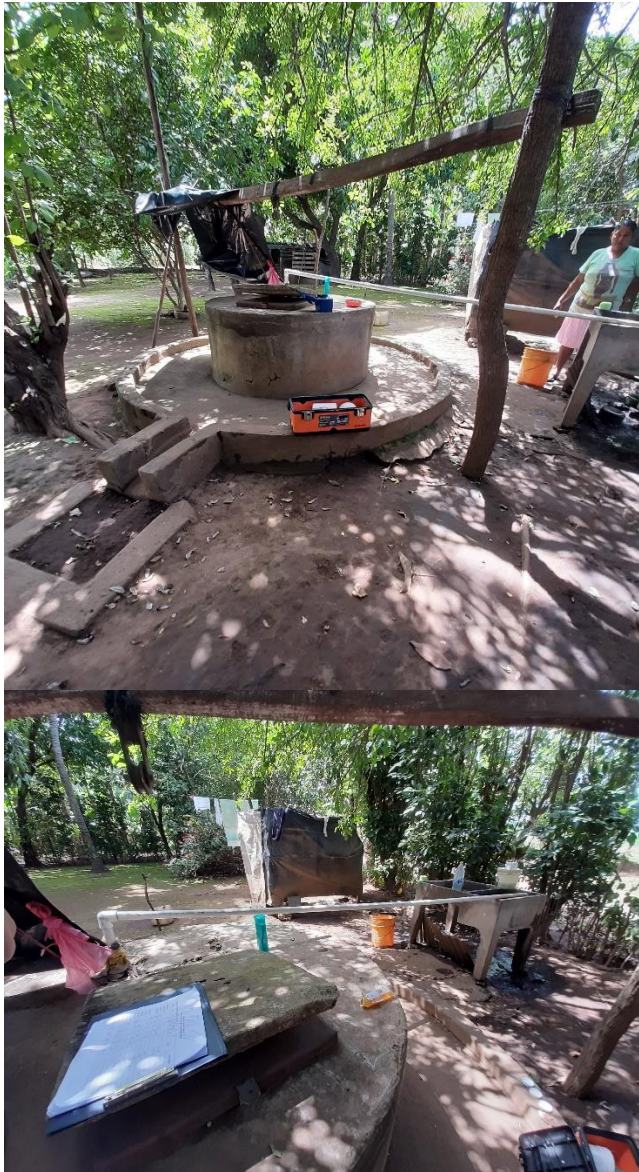
Ambiente de la fuente

Esta fuente se encuentra en la comunidad Pedro Pablo, ubicada en las coordenadas 477137/1401192 a una altura de 31 m.s.n.m.; abastece a 4 familias (25 personas). C consiste en un pozo excavado a mano, con bomba eléctrica, brocal y delantal de concreto con un área de casi un metro alrededor del brocal. El lavadero está ubicado del pozo y se observa encharcamiento de aguas grises, lo que puede facilitar la infiltración de residuos de detergentes a la fuente.
