CENTRO HUMBOLDT

¿Quién Destruirá el Ecosistema del Río Mico?

MANAGUA, NICARAGUA, ABRIL 2006

Elaborado por:
Ing. Felipe Ortiz M.
Lic. Angélica Alfaro A.

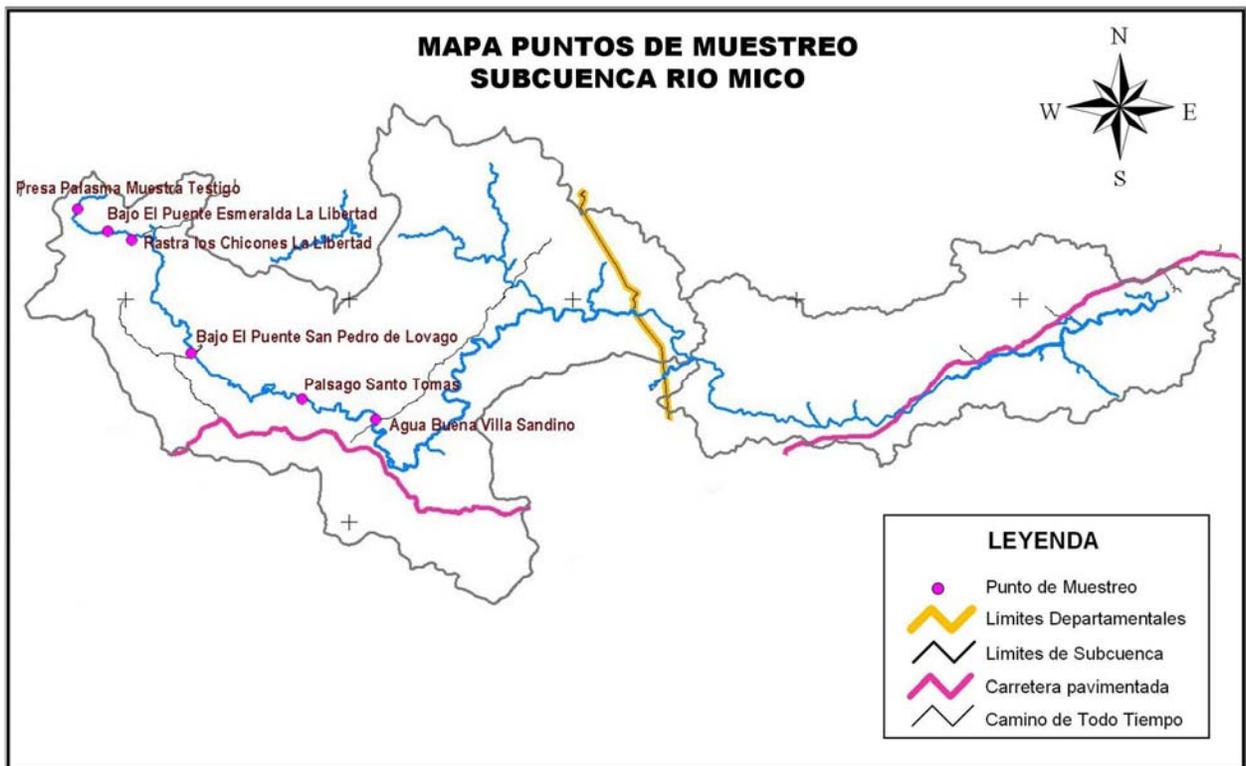
Los sitios muestreados son: Presa Palasma (muestra testigo), bajo el puente Esmeralda (La Libertad), bajo el puente de San Pedro de Lóvago, Posa Palsago Santo Tomás y Posa Agua Buena en Villa Sandino. En siguiente mapa se observan los puntos de muestreos realizados.

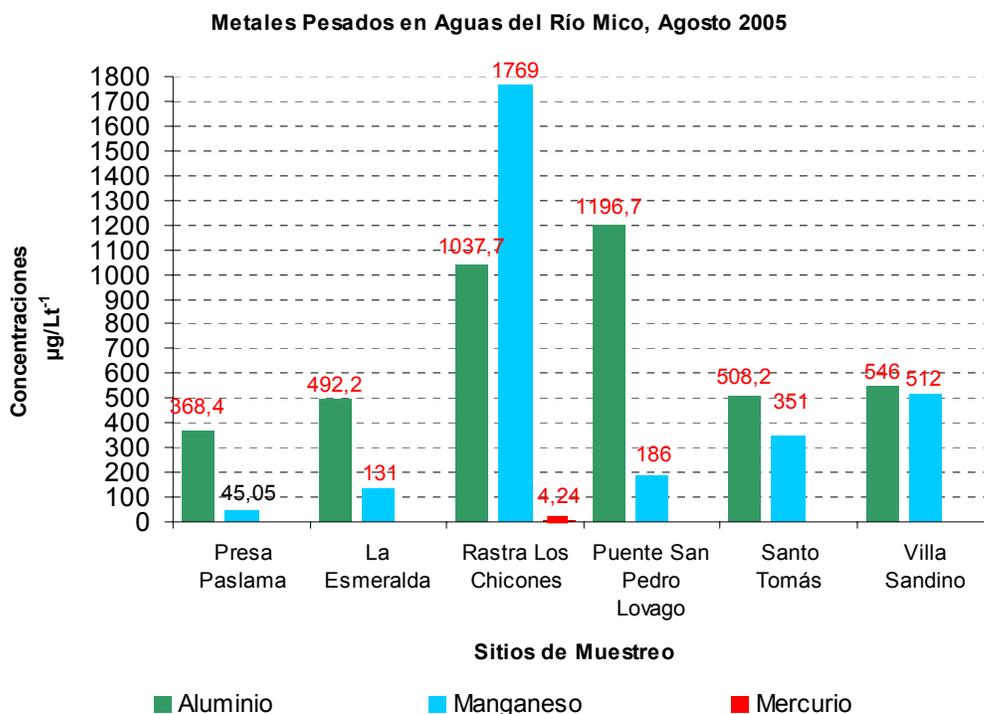
A continuación presentamos los resultados obtenidos del análisis de los datos de laboratorio de los puntos de muestreo y parámetros de los metales pesados, graficando solamente aquellos que se encontraron por encima de las normas establecidas (EPA, CAPRE).

En el gráfico anterior se refleja la contaminación de las aguas del río Mico con altas concentraciones de Aluminio y Manganeso por encima de las normas establecidas EPA y CAPRE. En el muestreo de Agosto del 2005 se encontró concentraciones altas de mercurio en la Rastra Los Chicones (guiriseros), la cual vierte sus aguas a una quebrada, que es un afluente del río Mico.

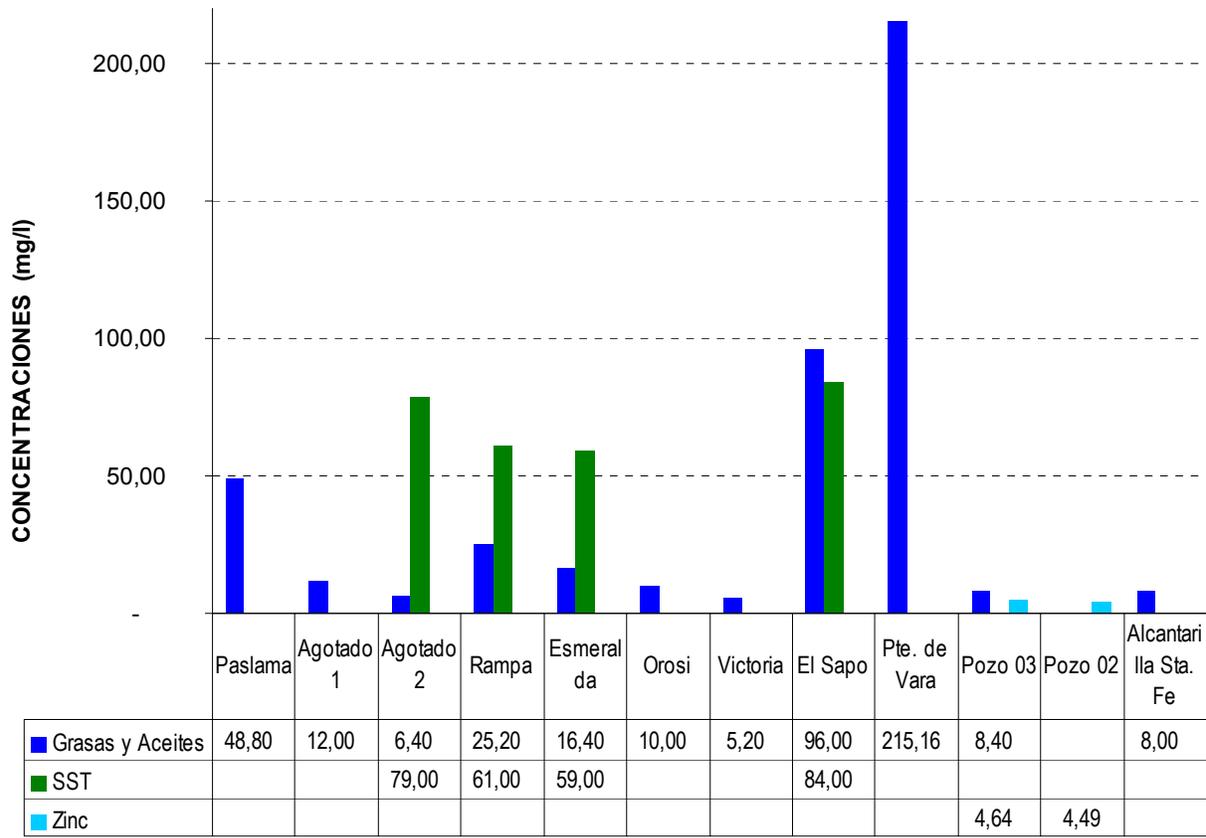
Gráfico N° 1

MONITOREO DE AGUAS SUPERFICIALES Y SUBTERRANEAS I TRIMESTRE 2005

En el grafico N° 1 se observa que durante el primer trimestre, el metal zinc se encuentra por encima de lo permitido en el Decreto 33-95, en dos de los sitios de monitoreo (pozos), al igual que los parámetros Grasas y Aceites y Sólidos Suspendidos Totales, en once y cuatro de los puntos de monitoreo, respectivamente.

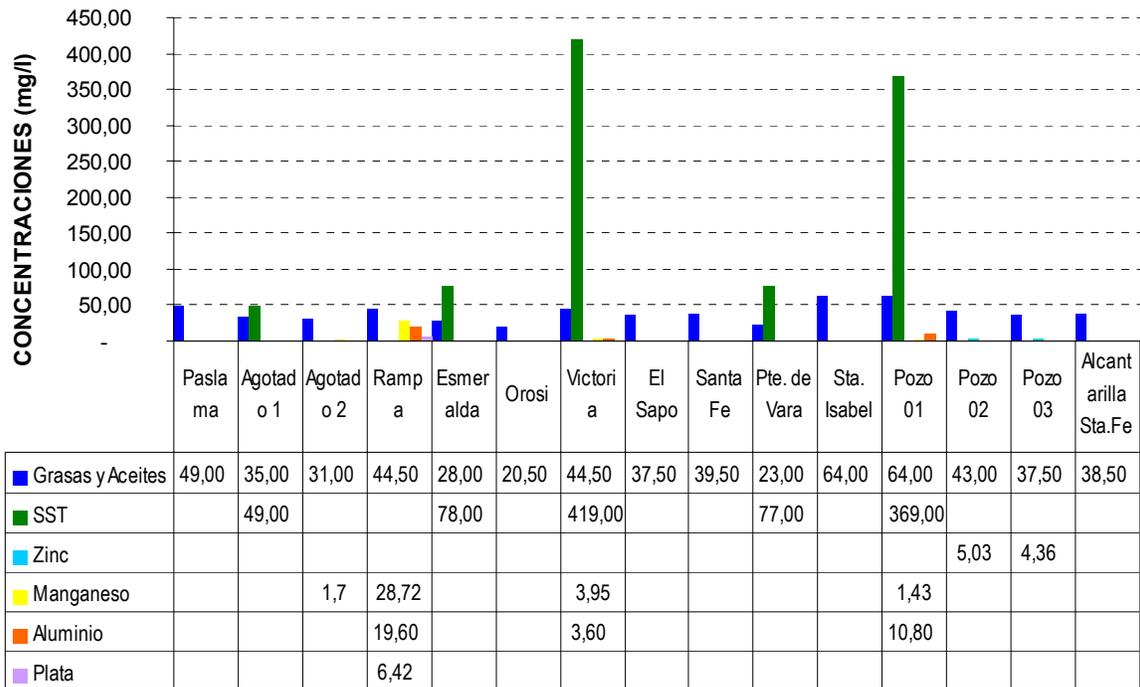
Gráfico N° 2

MONITOREO DE AGUAS SUPERFICIALES Y SUBTERRANEAS II TRIMESTRE 2005

En el grafico N° 2 se indica que para el segundo trimestre que los metales zinc, manganeso, aluminio y plata se encuentran por encima de lo permitido en el Decreto 33-95, en dos, cuatro, tres y uno de los sitios de monitoreo respectivamente, al igual que los parámetros Grasas y Aceites y Sólidos Suspendidos Totales, en quince y cinco de los puntos de monitoreo, correspondientemente.

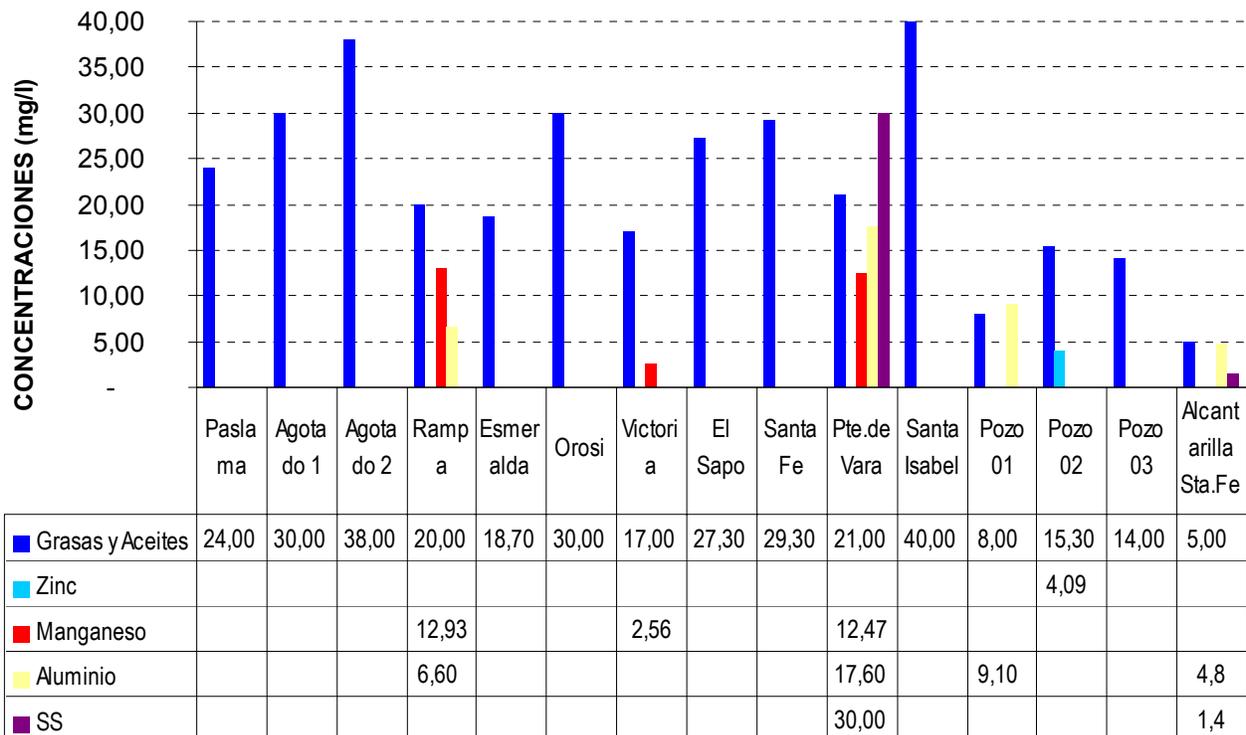
Gráfico N° 3

MONITOREO DE AGUAS SUPERFICIALES Y SUBTERRANEAS III TRIMESTRE 2005

En el grafico N° 3 se observa que en el tercer trimestre los metales zinc, manganeso y aluminio se encuentran por encima de lo permitido en el Decreto 33-95, en uno, tres y cuatro de los sitios de monitoreo respectivamente, al igual que los parámetros Grasas y Aceites y Sólidos Sedimentables, en quince y dos de los puntos de monitoreo, correspondientemente.

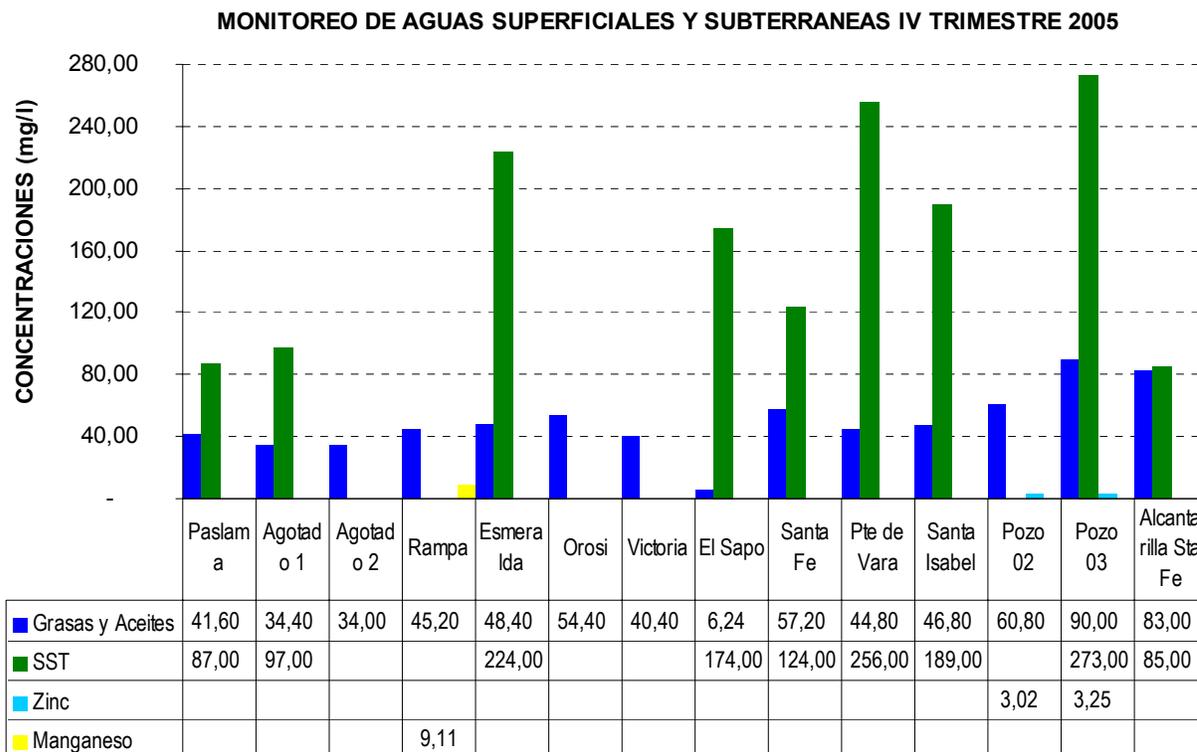
Gráfico N° 4

En el grafico N° 4 se presenta el cuarto trimestre, donde los resultados indican que los metales zinc y manganeso se encuentra por encima de lo permitido en

el Decreto 33-95, en dos y uno de los sitios de monitoreo (pozos) respectivamente, al igual que los parámetros Grasas y Aceites y Sólidos Suspendidos Totales, en catorce y diez de los puntos de monitoreo, respectivamente.

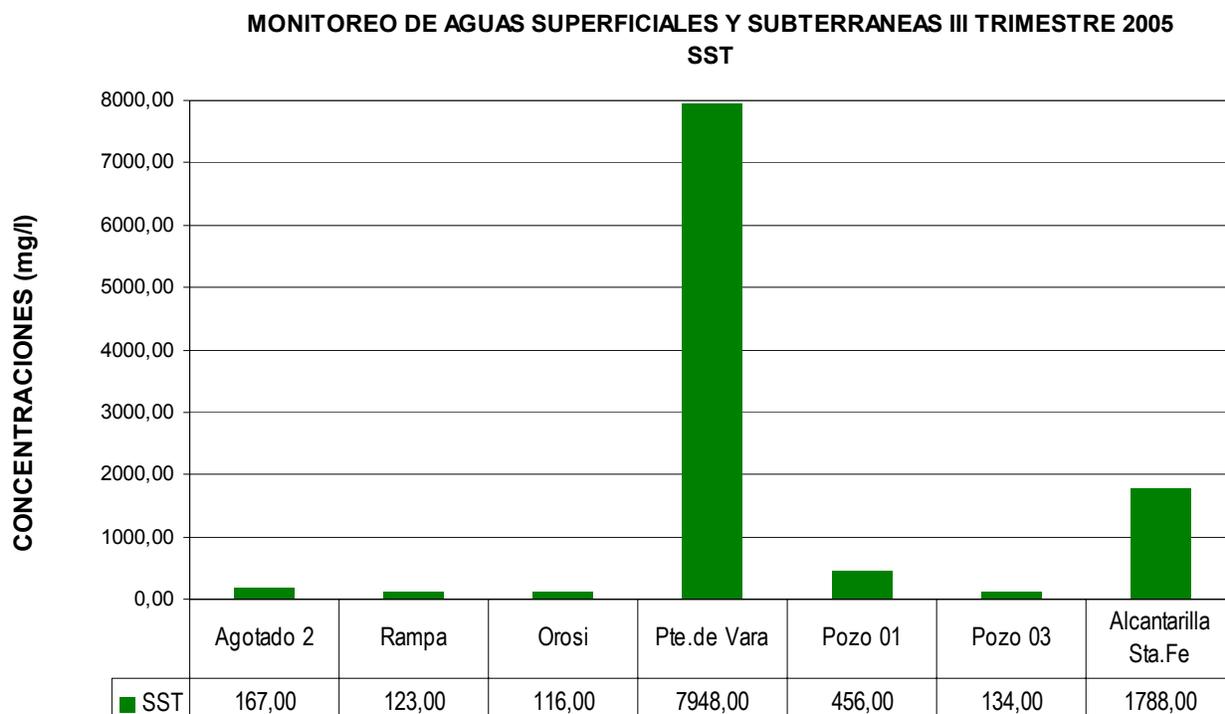
Gráfico N° 5

Cabe mencionar que el parámetro de los Sólidos Suspendidos Totales que se muestra en el gráfico N° 5, se encuentra por encima de lo permisible en seis puntos de muestreo, con concentraciones que oscilan entre 116 mg/l en el sitio Orosi hasta 7,948 mg/l en puente de vara.

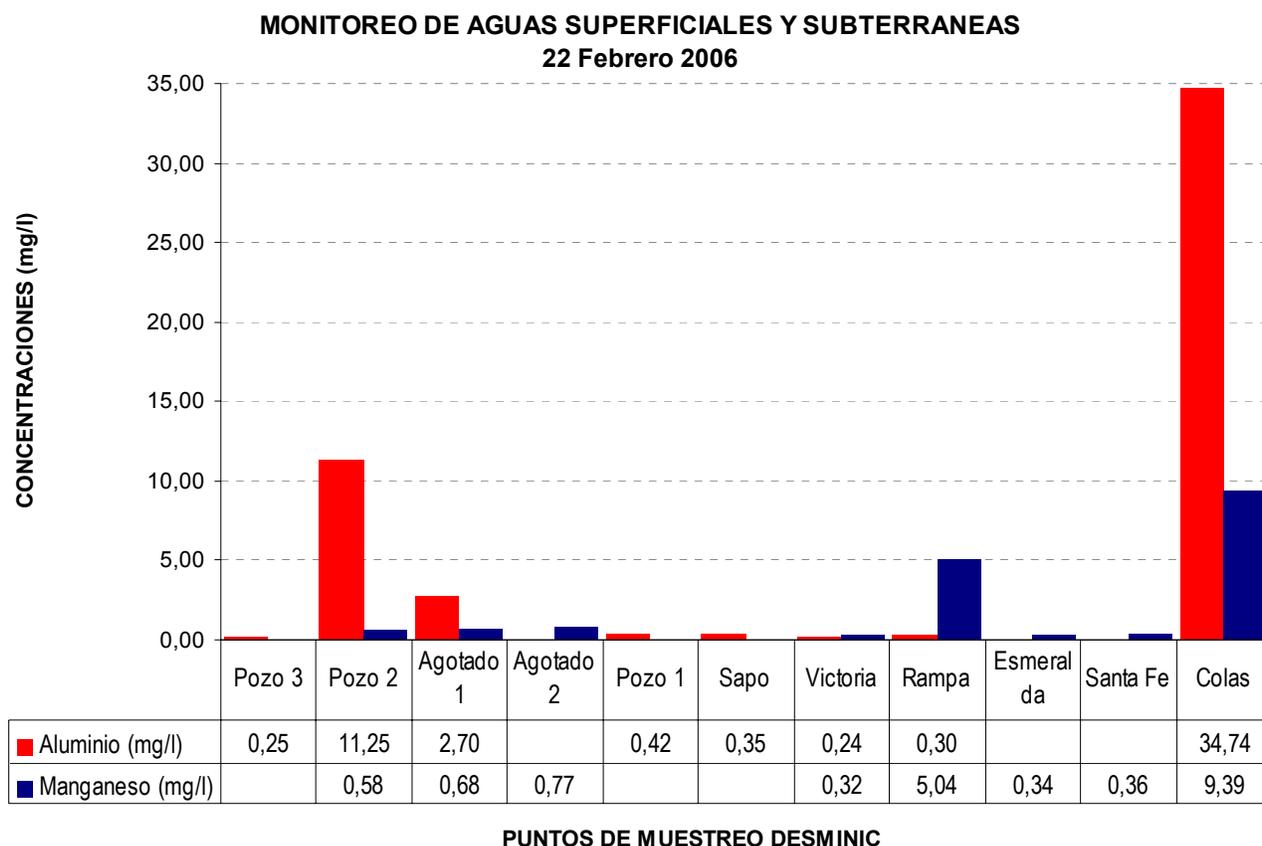
Grafico N° 7

Es importante señalar que en el caso del aluminio, el 50% de los puntos de muestreos presentan concentraciones por encima de lo permisible en la norma EPA y el 18 % de los sitios por encima del Decreto 33-95. Al igual que para el manganeso donde el 43% y el 12% de sus concentraciones están por encima de los límites permisibles de la EPA y el Decreto 33-95 respectivamente.

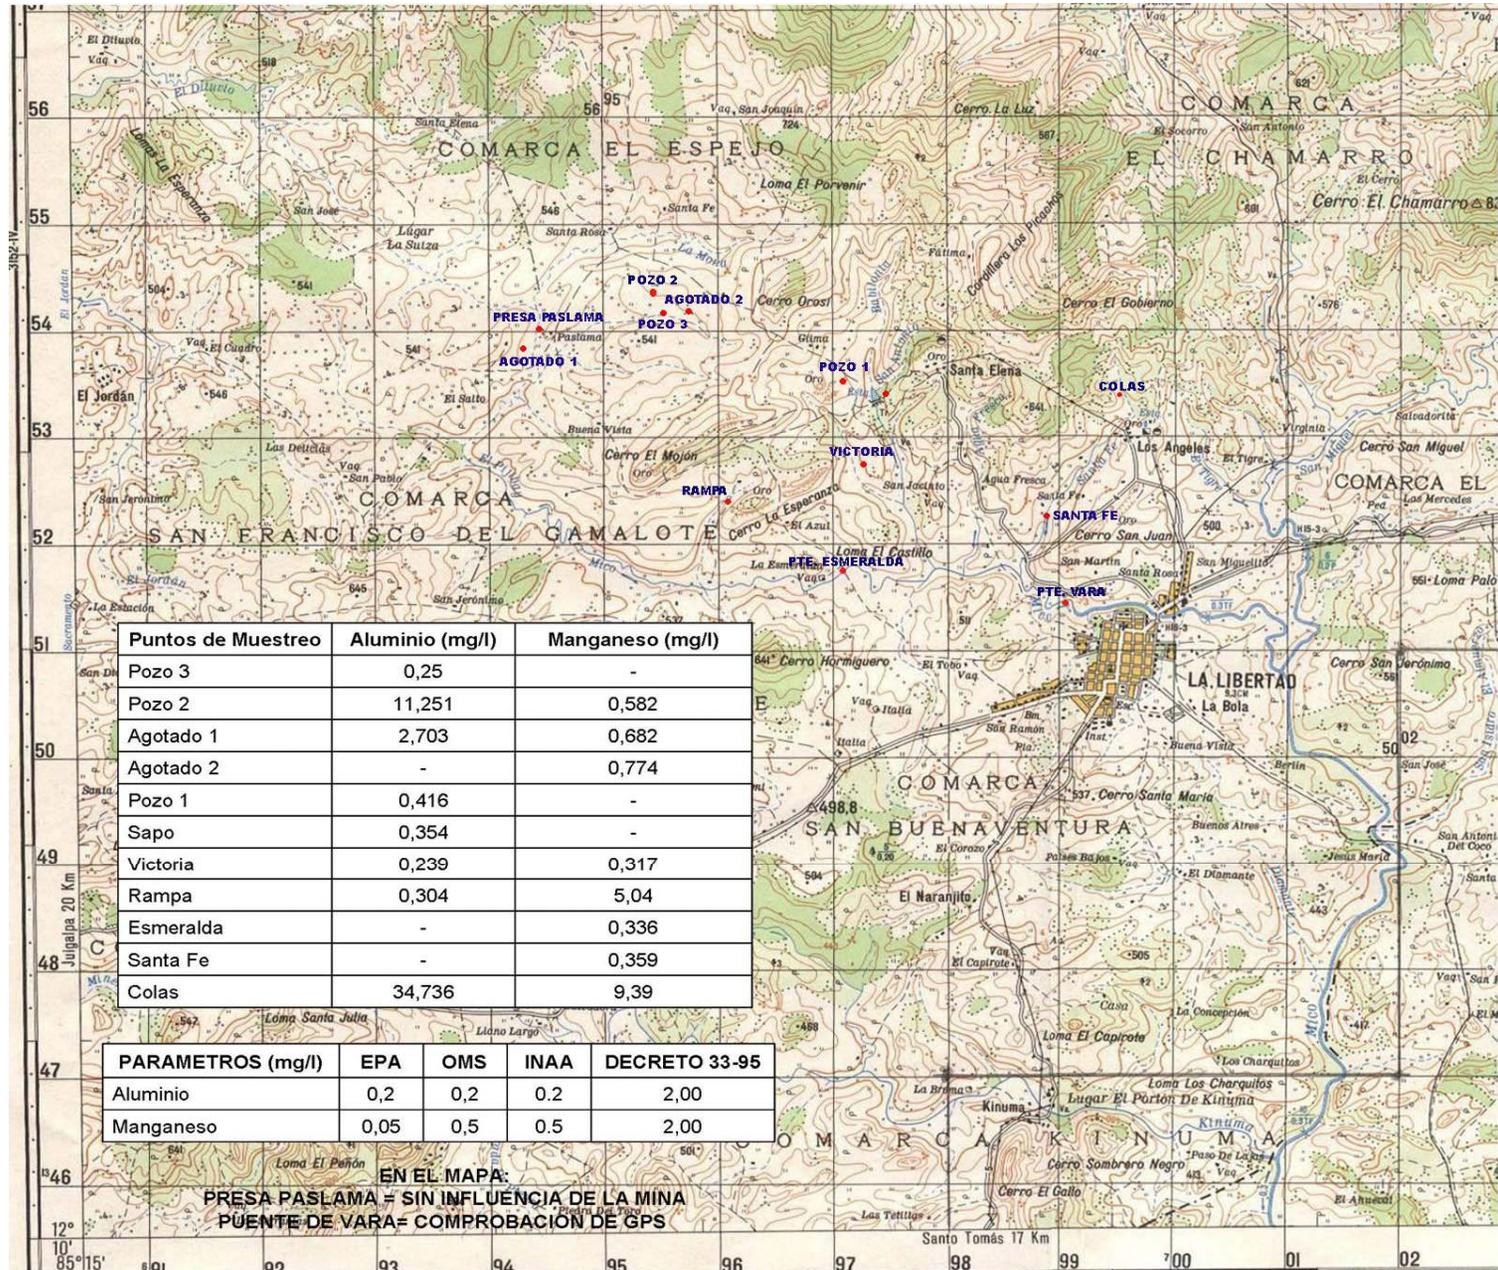
MAPA LOCALIZACION DE LOS SITIOS DE MUESTREO

En el siguiente mapa se indican los puntos de muestreo y las concentraciones detectadas de los parámetros Aluminio y Manganeso, asimismo los límites máximos permisibles de la EPA, OMS, INAA y Decreto 33-95. También se presentan imágenes de la toma de muestras efectuado por técnicos del Laboratorio Bengoechea

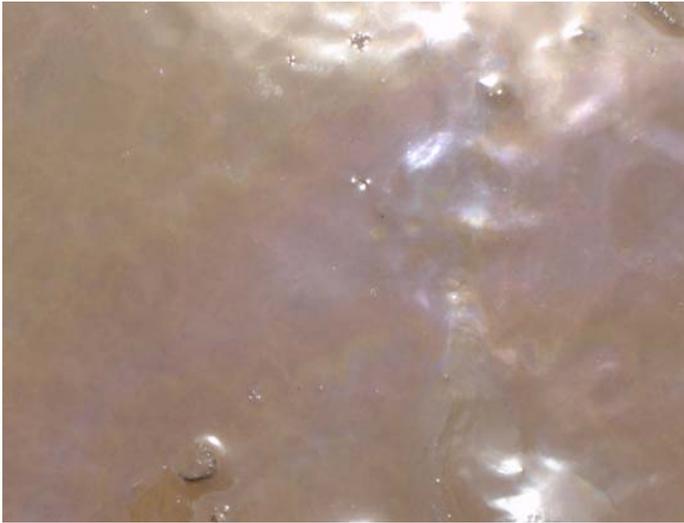
Evidencia de contaminación de Grasas y Aceites en los alrededores del Taller.

- En el recorrido que se efectuó por las instalaciones de la empresa DESMINIC S.A. para verificar manejo de hidrocarburos, fue evidente la contaminación de grasas y aceites en los alrededores del taller, lo que demuestra el mal manejo de los mismos y por ende la presencia del parámetro grasas y aceites con concentraciones por encima de lo permisible en todos los análisis realizados durante el año 2005, al igual que se encontraron en tres de los puntos de muestreo realizados sobre las agua del Río Mico, en Marzo del 2006.

- Deben hacer una revisión exhaustiva del Plan Gradual Integral para la Reducción de la Contaminación Industrial (PGIRCI) y aprovechar la época seca para orientar medidas de biorremediación del ecosistema de la subcuenca del Río Mico, en aras de disminuir la sedimentación y la contaminación de grasas y aceites.

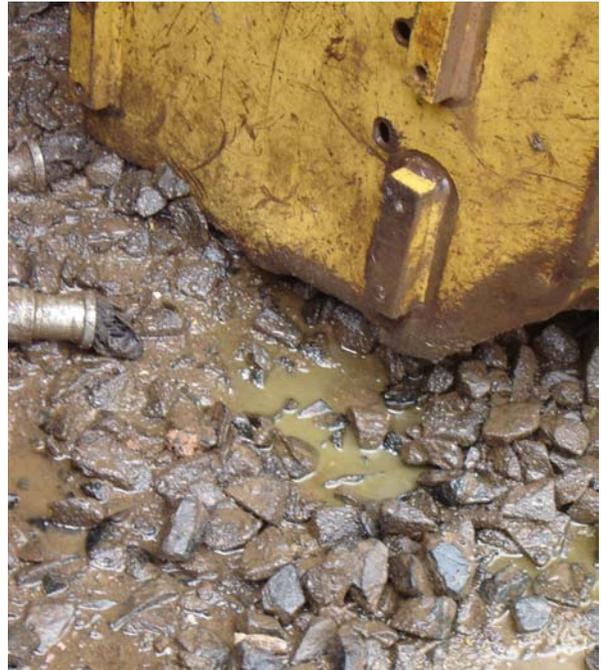
Contaminación con Aceite Hidráulico

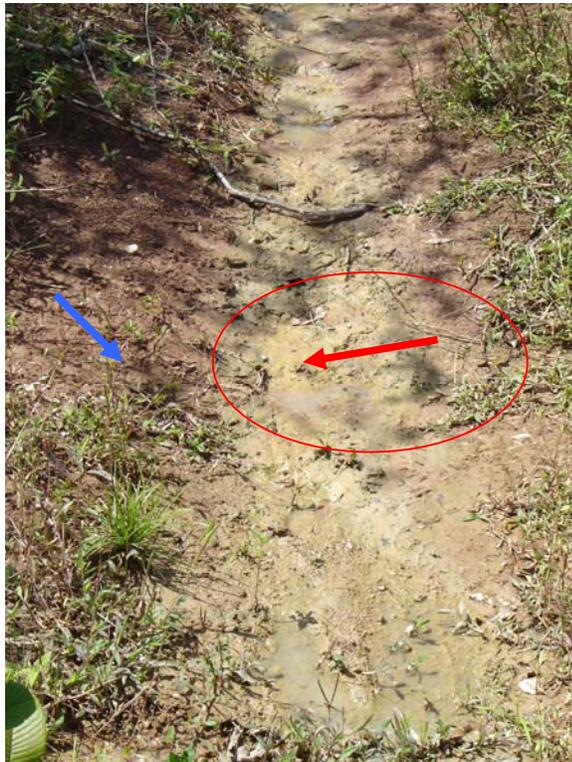
Evidencias de material estéril sobre caminos

- Fue notoria la presencia de sedimentos en algunos caminos producto del material estéril, que por escorrentía y posterior lixiviación que corren hacia las aguas superficiales y subterráneas.

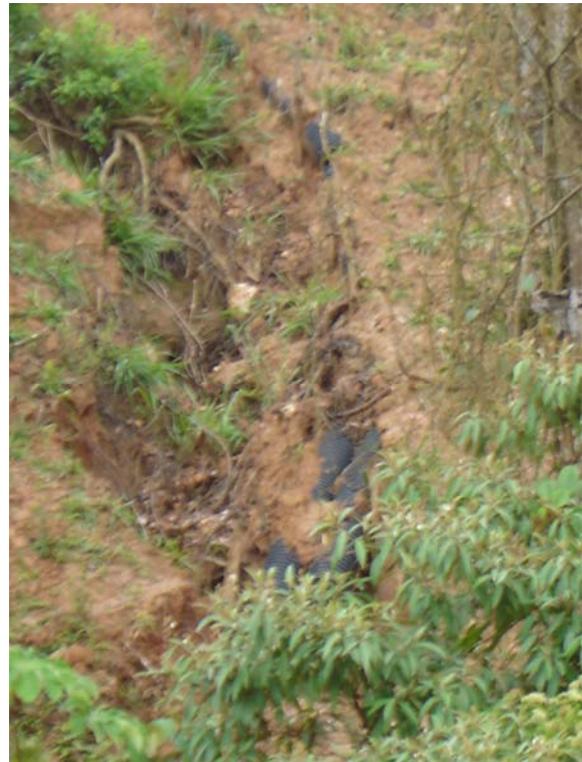
Arrastre de sedimentos

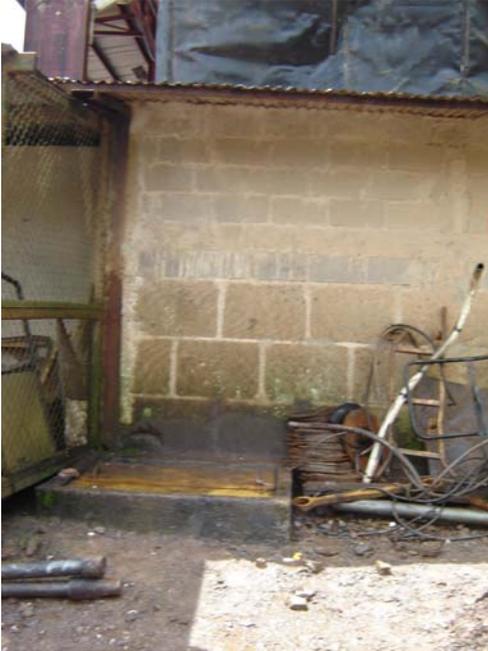
Trampa inadecuada de Grasas

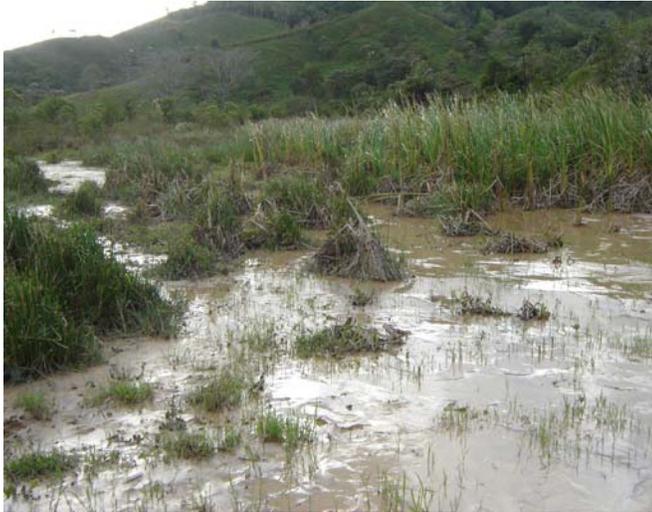
Presa de Cola

- Como es de esperarse se en la Presa de Colas se da el más alto grado de contaminación, dado que los análisis demuestran la presencia de manganeso, aluminio, plata, cianuro, cobre y plomo con concentraciones que sobrepasan los límites permitidos en el Decreto 33-95.

- Las autoridades del MARENA a lo inmediato debe exigir a la empresa DESMINIC S.A. o BEMILASA la readecuación o reubicación de la Presa de Cola, ya que si ocurriese un fenómeno natural que provoque inundación, genera un riesgo inminente al ecosistema del Río Mico.

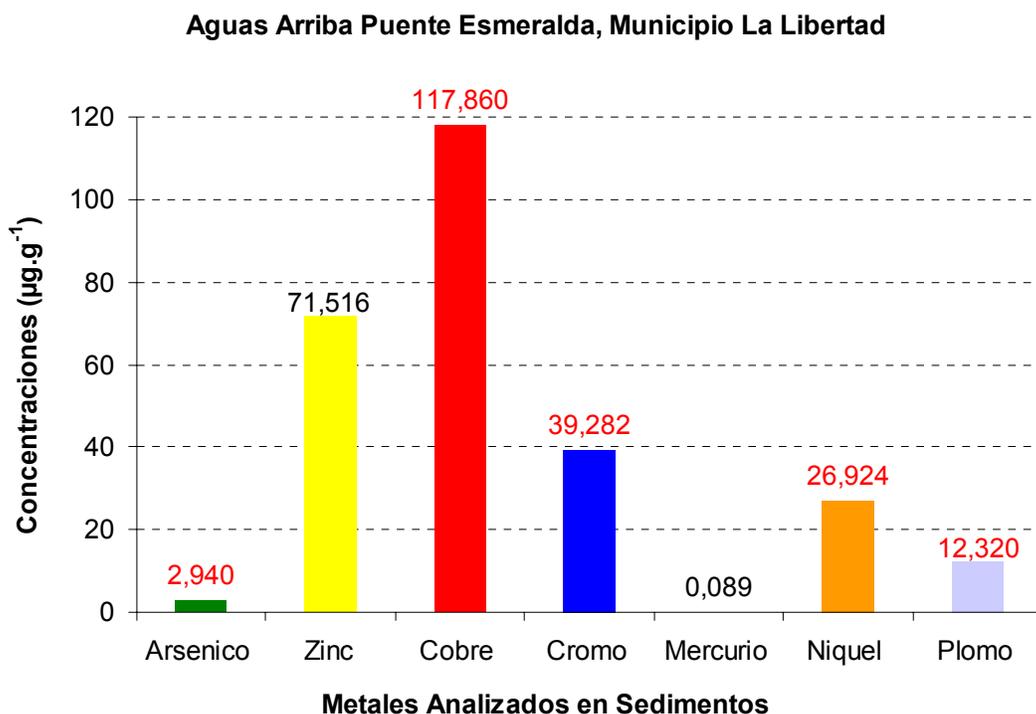
Gráfico N° 8

A continuación se presentan cuatro gráficos por sitios de muestreo con las concentraciones de los parámetros que se encuentran por encima de lo permitido en la Norma EPA. En ellos, se detallan los parámetros de los metales zinc, cobre y níquel con sus respectivas concentraciones que también están presentes aunque estos no sobrepasan la norma establecida.

En el sitio de muestreo aguas arriba del Puente La Esmeralda existe presencia de metales tales como Arsénico, Cobre, Cromo y Plomo, con concentraciones por encima de lo permitido en la norma internacional EPA (Agencia de Protección Ambiental) y el níquel por encima de lo establecido en la norma canadiense.

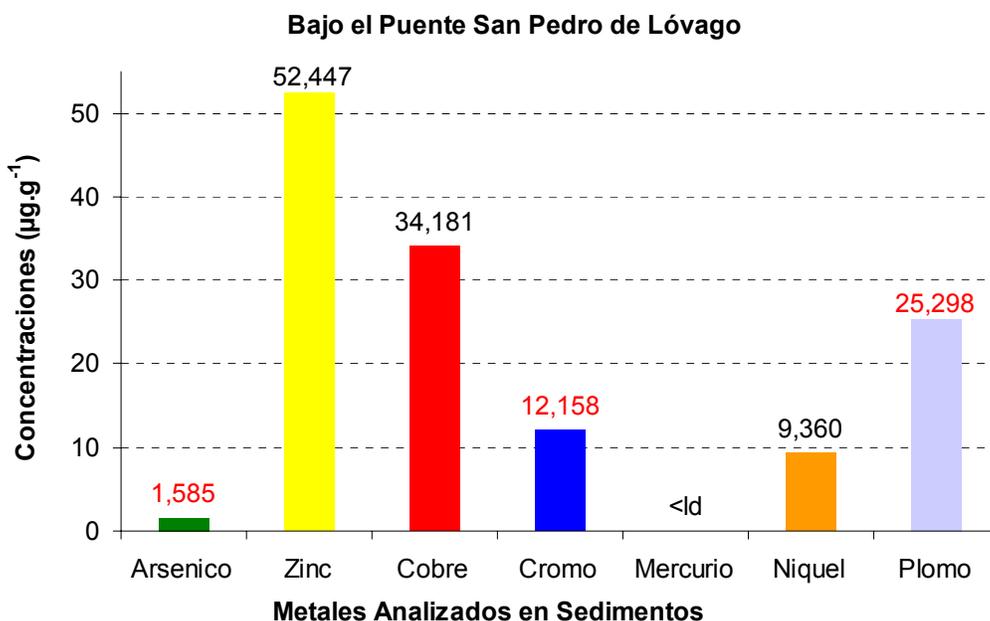
Gráfico N° 9

Los puntos de muestreo aguas arriba del Puente San Pedro de Lóvago y la presa Palsago de Santo Tomas, Chontales existe presencia de metales tales como Arsénico, Cromo y Plomo, con concentraciones por encima de lo permitido en la norma internacional EPA (Agencia de Protección Ambiental).

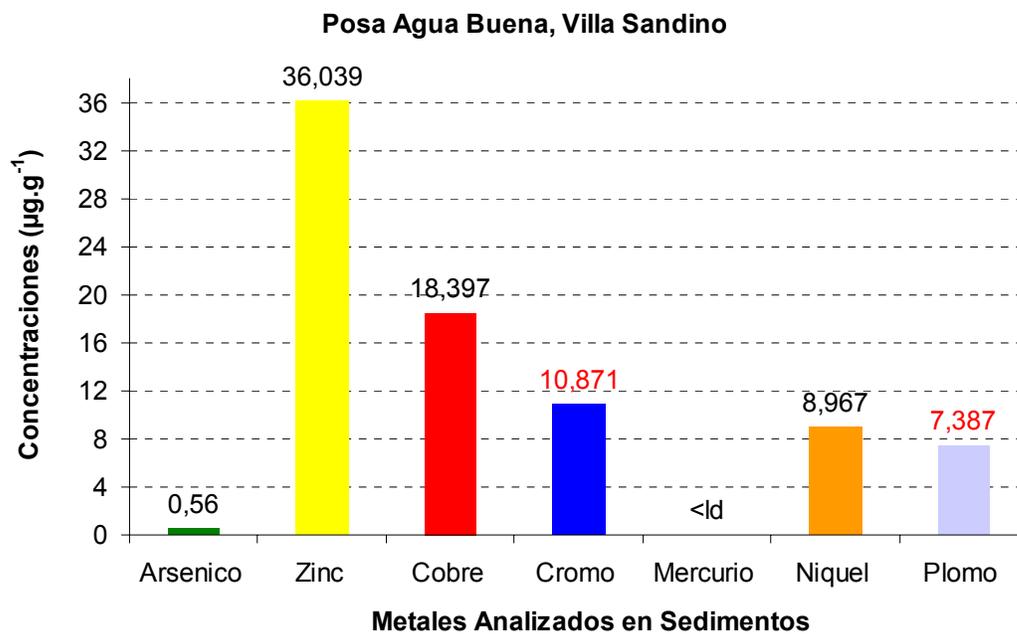
Gráfico N° 11

En el sitio Posa Agua Buena de Villa Sandino persiste la presencia de Cromo y Plomo con concentraciones por encima de lo permitido en la norma internacional EPA (Agencia de Protección Ambiental).

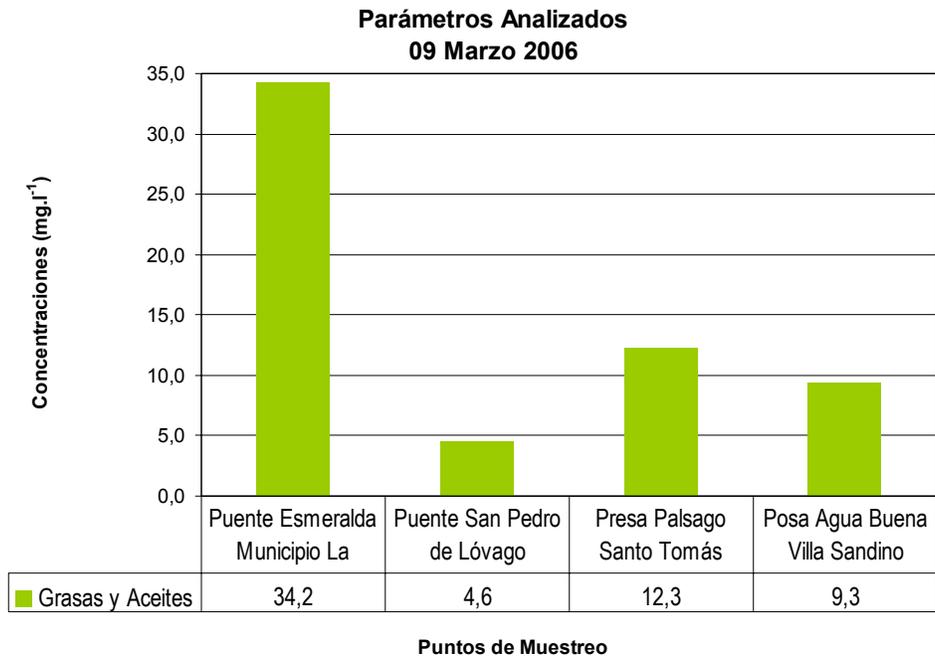
Gráfico N° 12

A continuación se presenta el Gráfico N° 12, el cual corresponde a los parámetros de Grasas y Aceites de los sitios de muestreo aguas arribas del Puente Esmeralda, en el Municipio La Libertad; bajo el Puente de San Pedro de Lóvago, Presa Palsago del Municipio Santo Tomás y Posa Agua Buena, del Municipio Villa Sandino. Sólo tres de los cuatro sitios reflejan concentraciones que se encuentran por encima de lo permitido en el Decreto 33-95.
